DIE ARCHÄOLOGISCHEN UNTERSUCHUNGEN DER ZISTERZIENSERABTEIEN  
CLARUS CAMPUS (KLAARKAMP) BEI RINSUMAGEEST (FR.)  
UND ST. BERNARDUS IN ADUARD (GR.)

H. Praamstra und J. W. Boersma

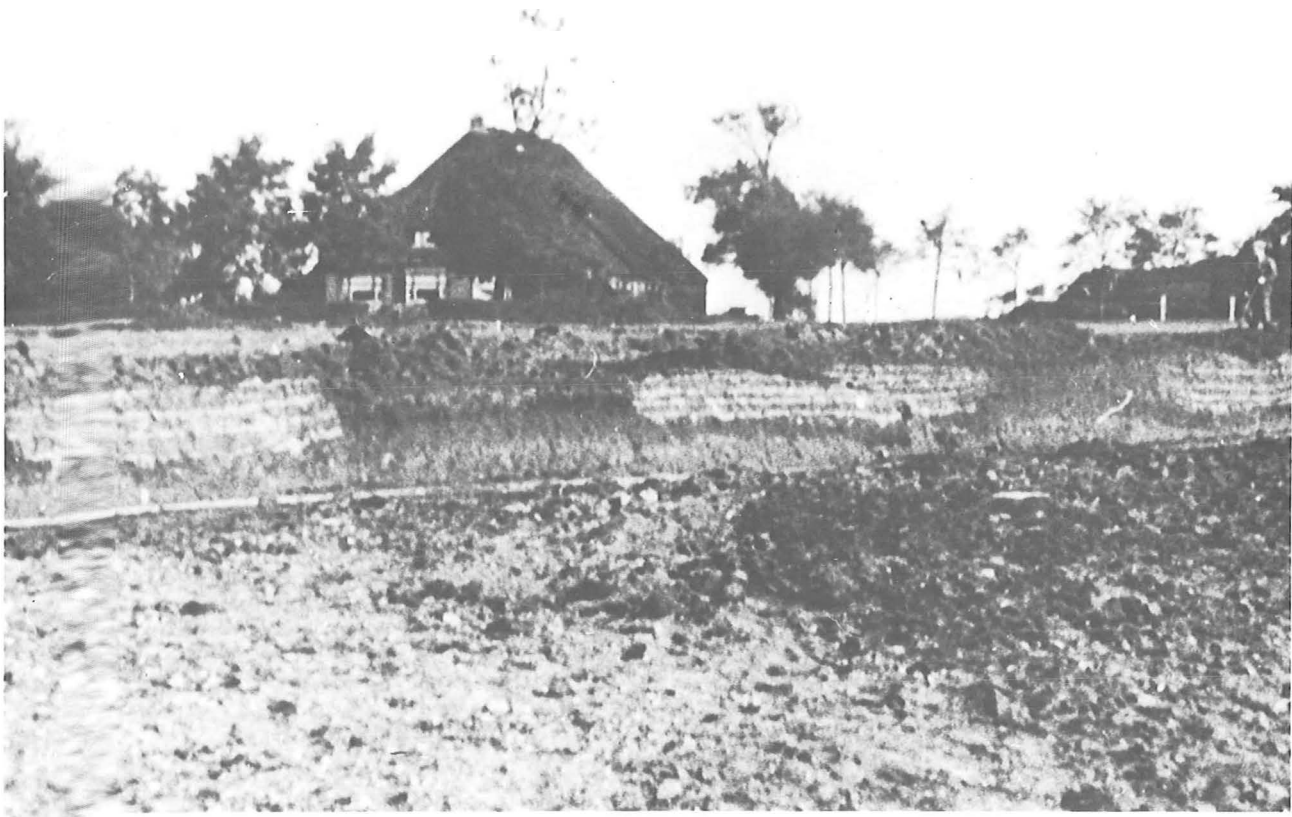
Abb. 1. Abtei Klaarkamp. Wurtenprofil B mit den von Muscheln im Wechsel mit Ton angefüllten Fundamentgräben der Abteikirche. Blick nach Norden.

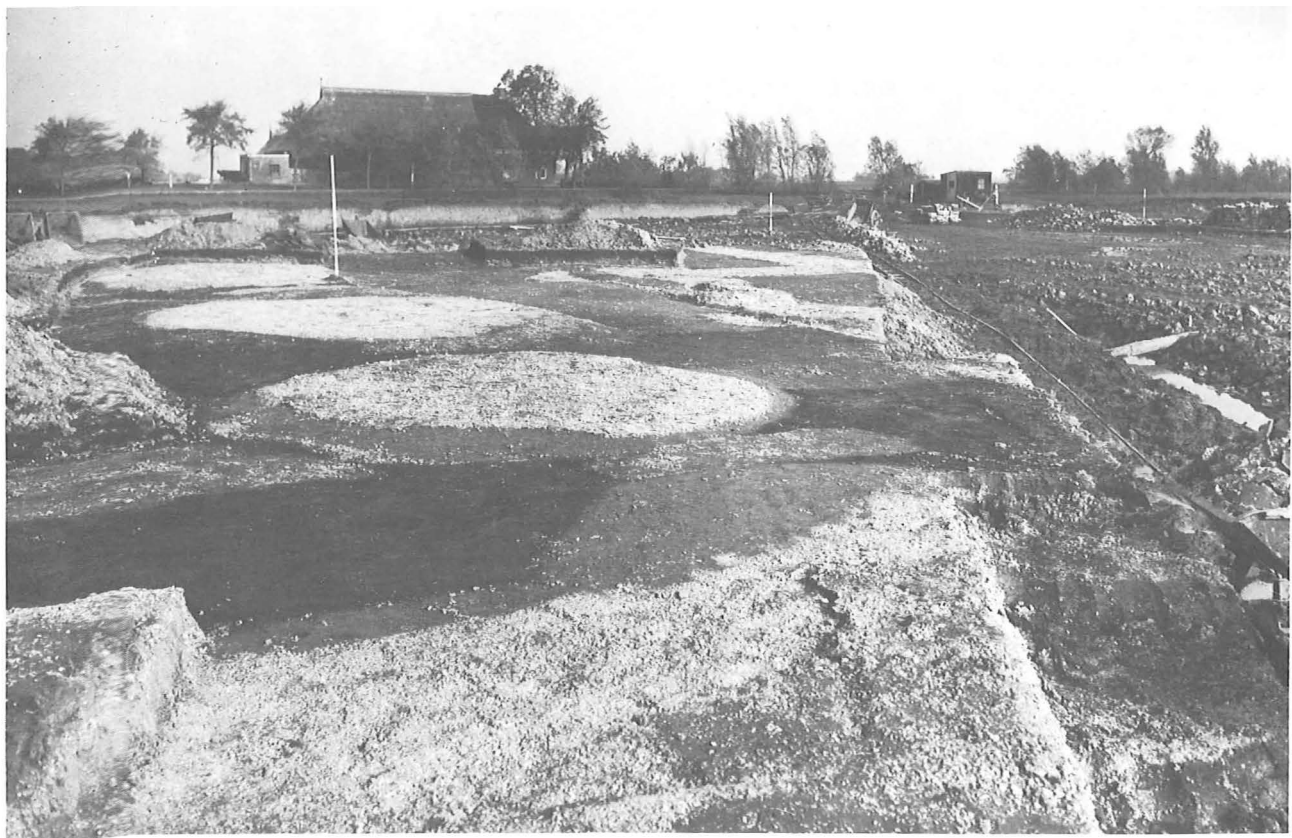
Abb. 2. Abtei Klaarkamp. Abteikirche. Östliche Hälfte des südlichen Querarmes mit Pfeilerreihe. Im Hintergrund südliche Hälfte des Chores. Blick nach Nordosten.

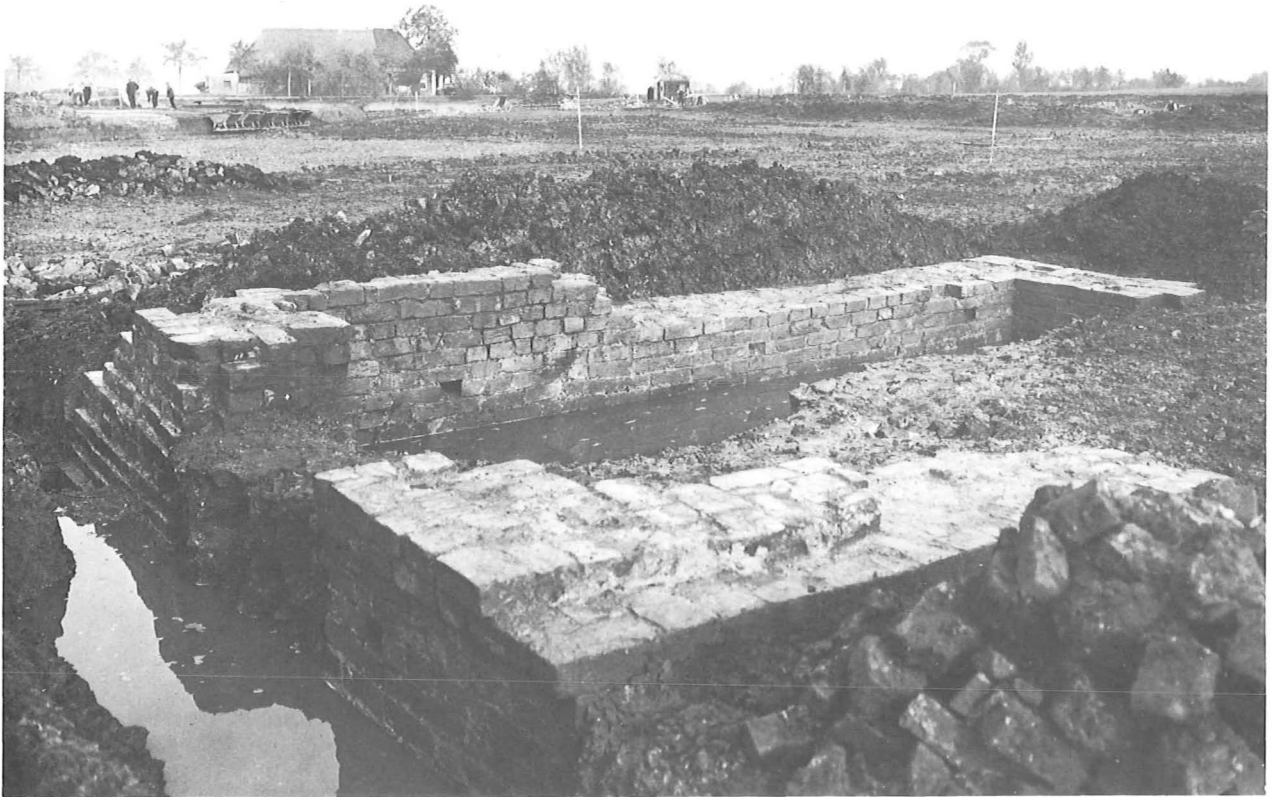
Abb. 3. Abtei Klaarkamp. Latrine. Ansicht von Südwesten.

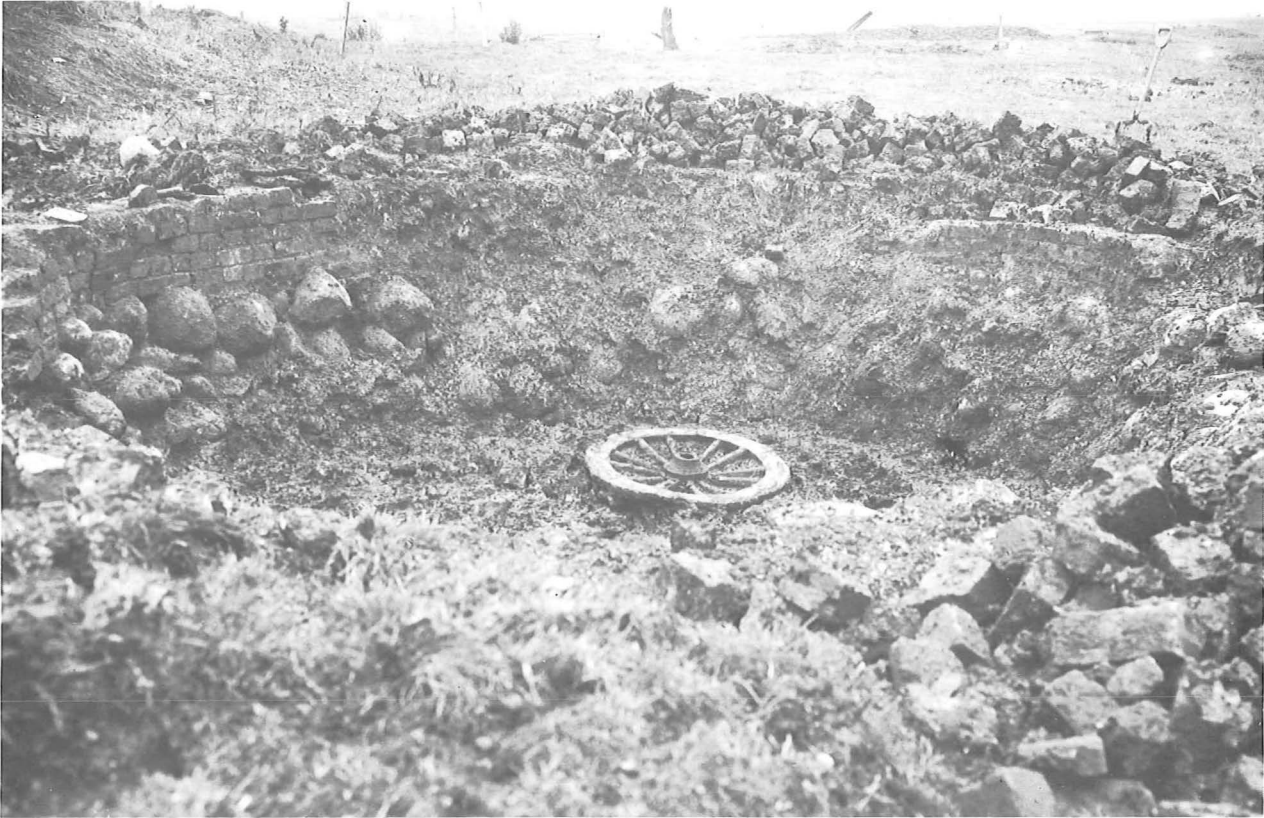
Abb. 5. Abtei Klaarkamp. Brunnen aus Findlingen und Backstein mit Sturzrad auf der Sohle. Blick von Norden.

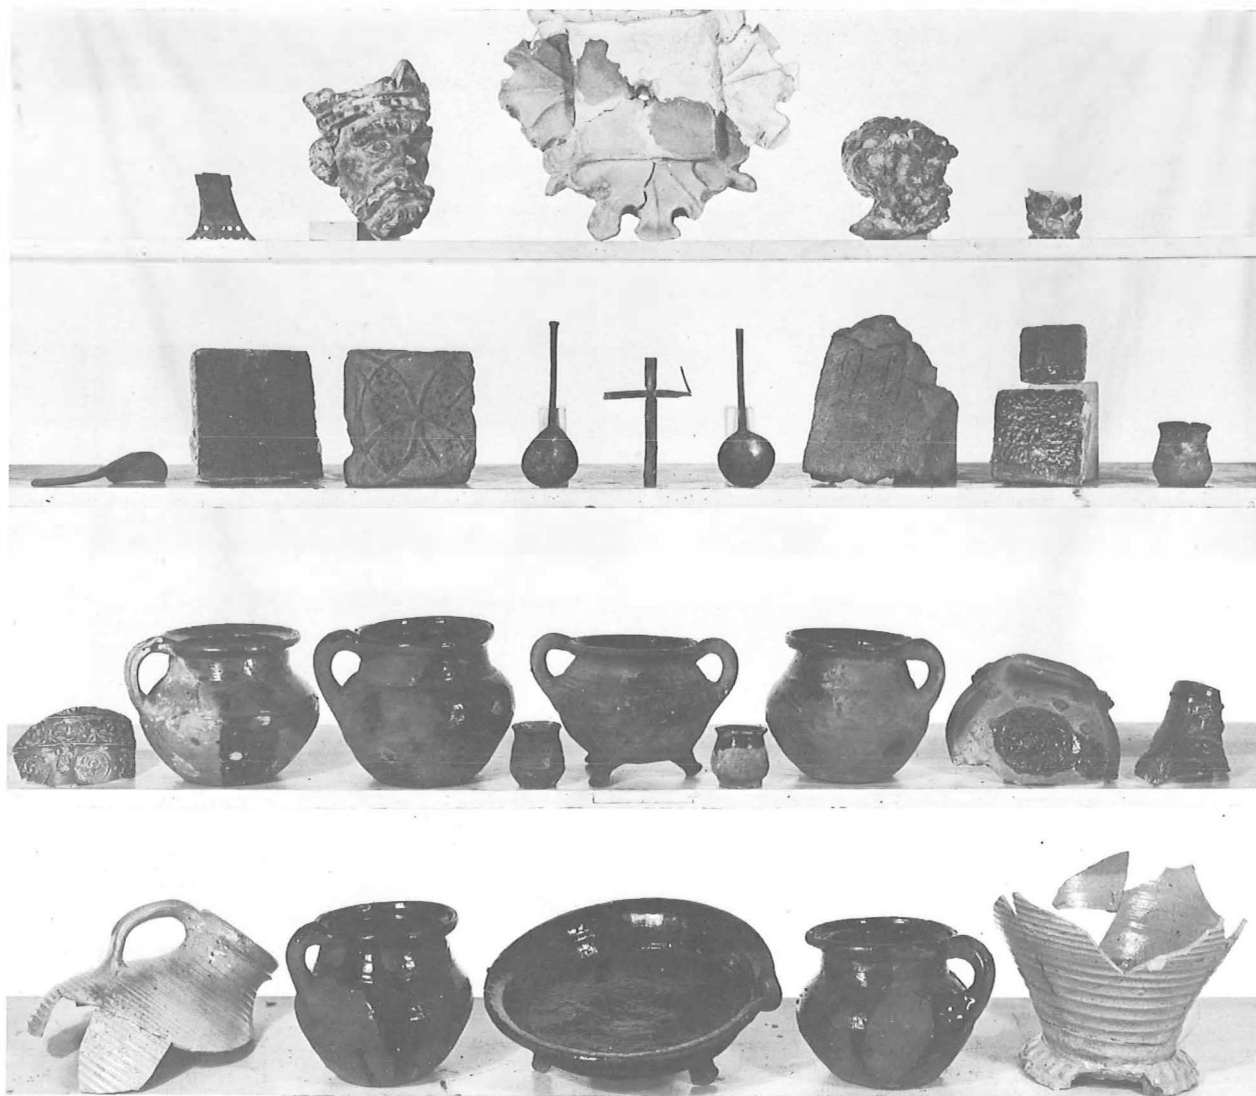
Abb. 6. Abtei Klaarkamp. Spätmittelalterliche und jüngere Funde.

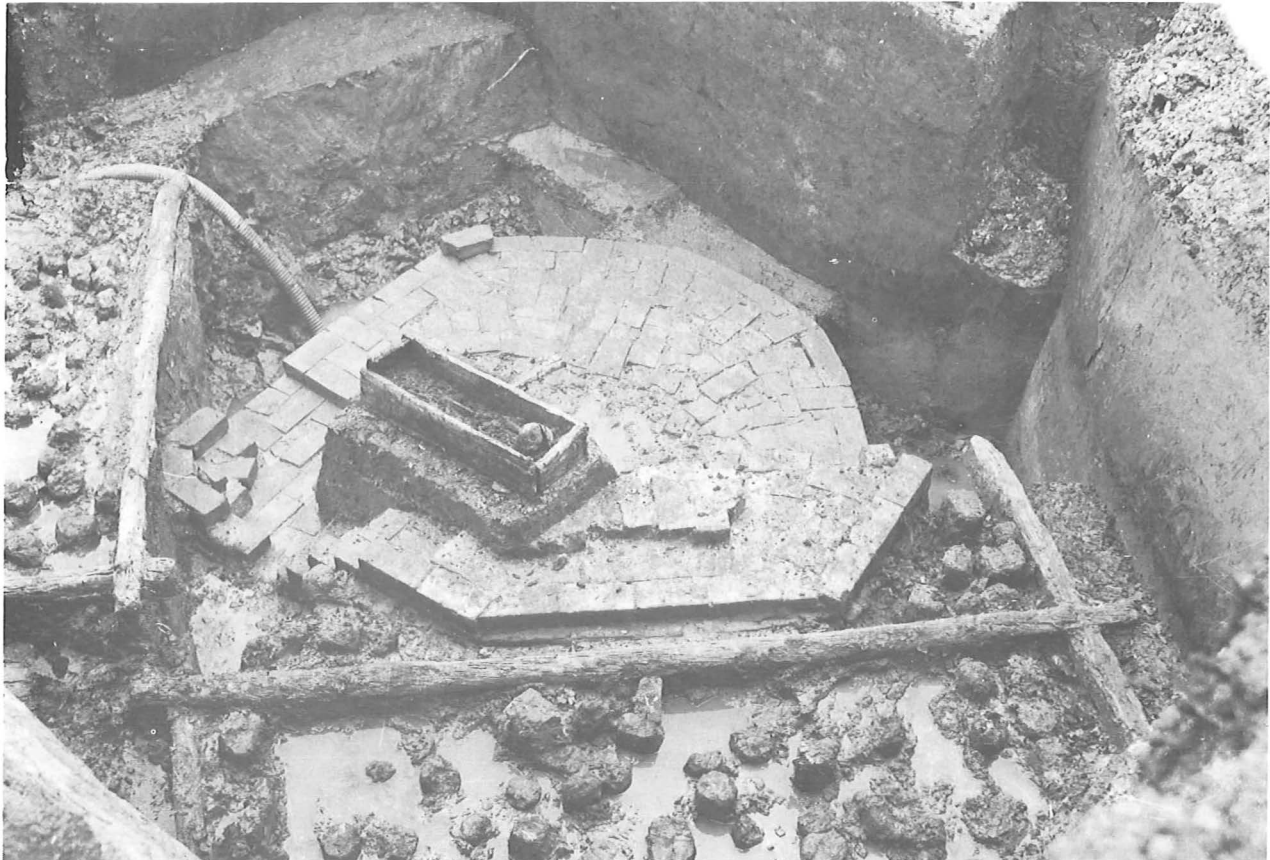
Abb. 9. St. Bernardusabtei Aduard. Nicht identifiziertes Fundament im queroblonden Chorjoch. Im Vordergrund Pfahlrost des nordöstlichen Vierungspfeilers. Blick von Nordwesten.

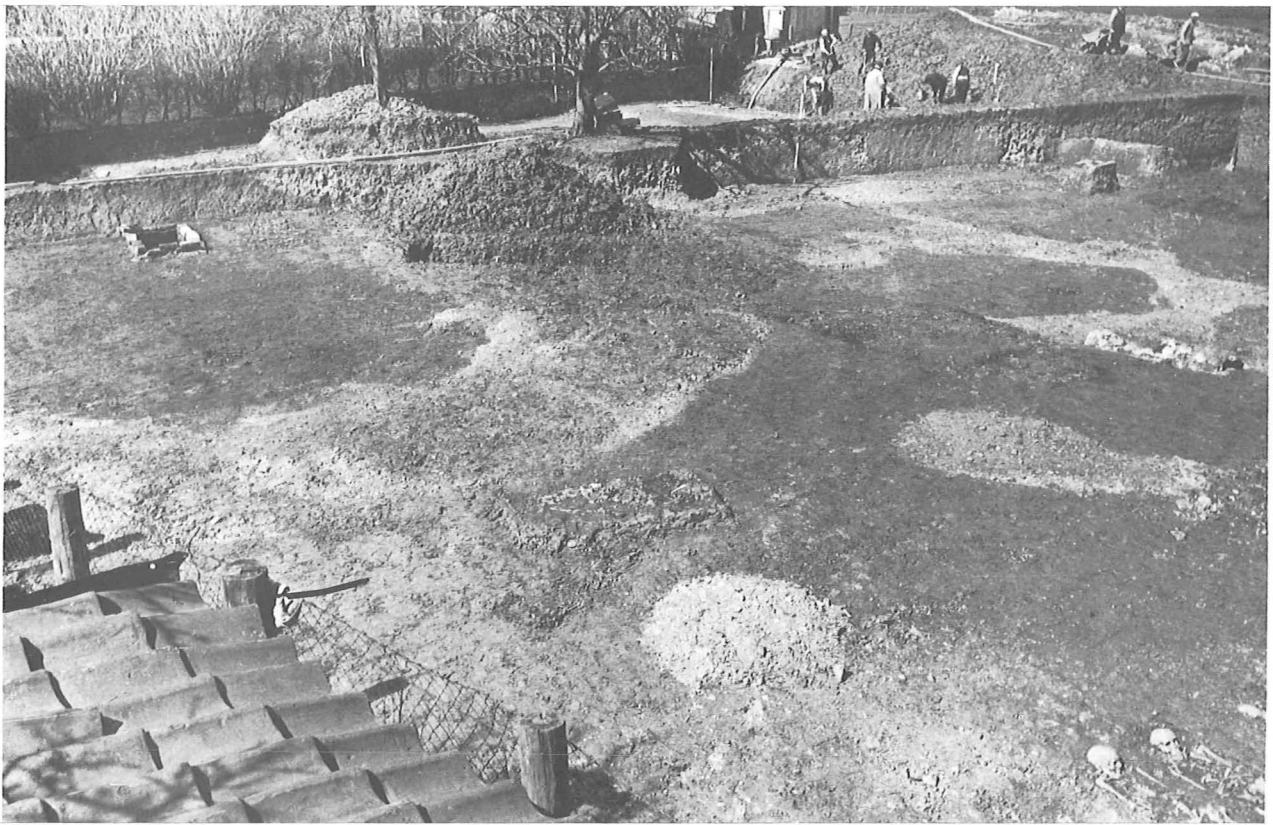
Abb. 11. St. Bernardusabtei Aduard. Nördlicher Teil des Chores mit Umgang und Kapellenkranz nach Nordwesten.

Die hufeisenförmig eingerammten Pfahlroste ohne Einrahmung und die damit korrespondieren-ten Schutthaufen und Ausbruchsgräben an der O-Seite des Gebäudes (Abb. 31-33: N<sup>1</sup>-R<sup>1</sup>/5-9; Abb. 11-13) gehörten zum Fundament des Kapellen-kranzes. Die Apsis des Hochchores, dessen Funda-ment aus einem 2 m breiten, halbkreisförmigen

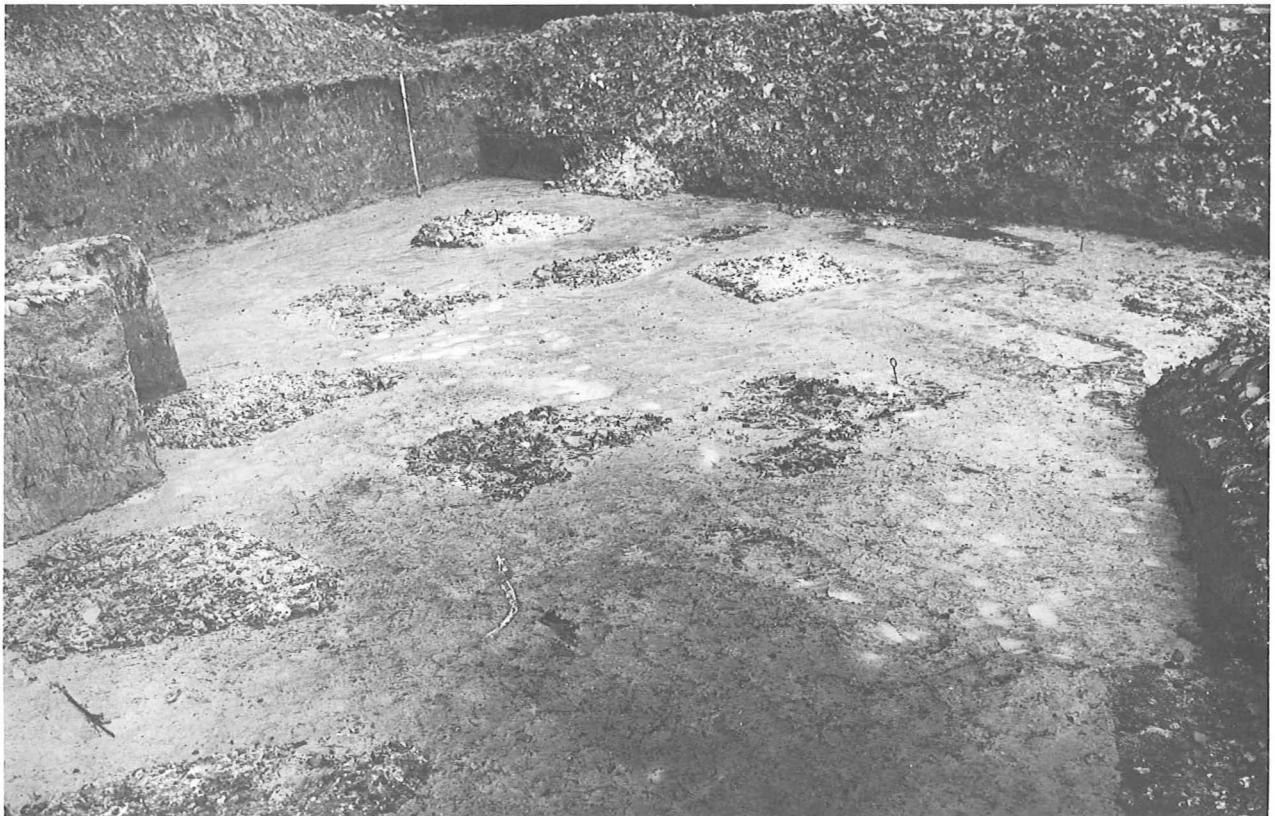
Abb. 12. St. Bernardusabtei Aduard. Pfeiler der Fundamentbogen im Kapellenkranz von Nordwesten.  
Rechts oben Gräber der Abteikirche I.

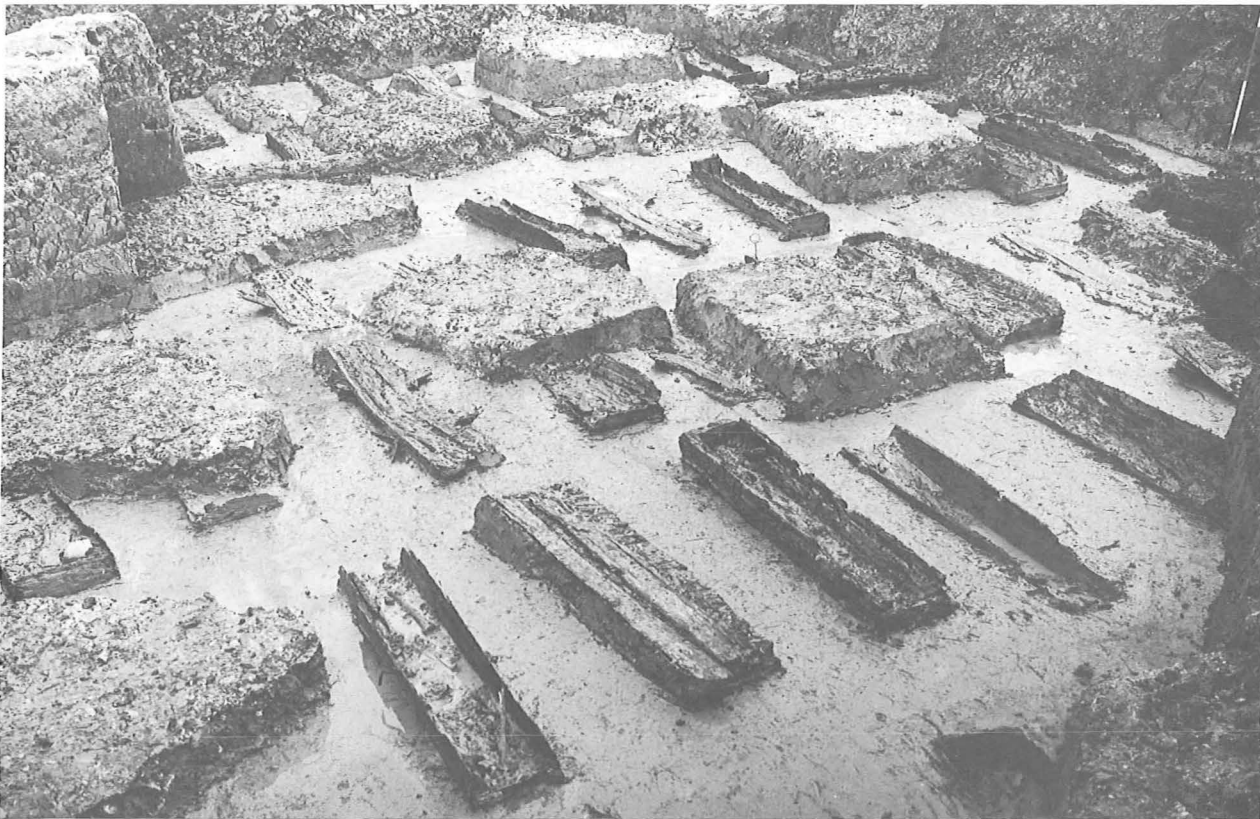
Abb. 13. St. Bernardusabtei Aduard. Niveau von Abb. 12 vertieft: Gräber der Abteikirche I und Pfeiler der Fundamentbogen im Kapellenkranz der Abteikirche II. Blick von Nordwesten.

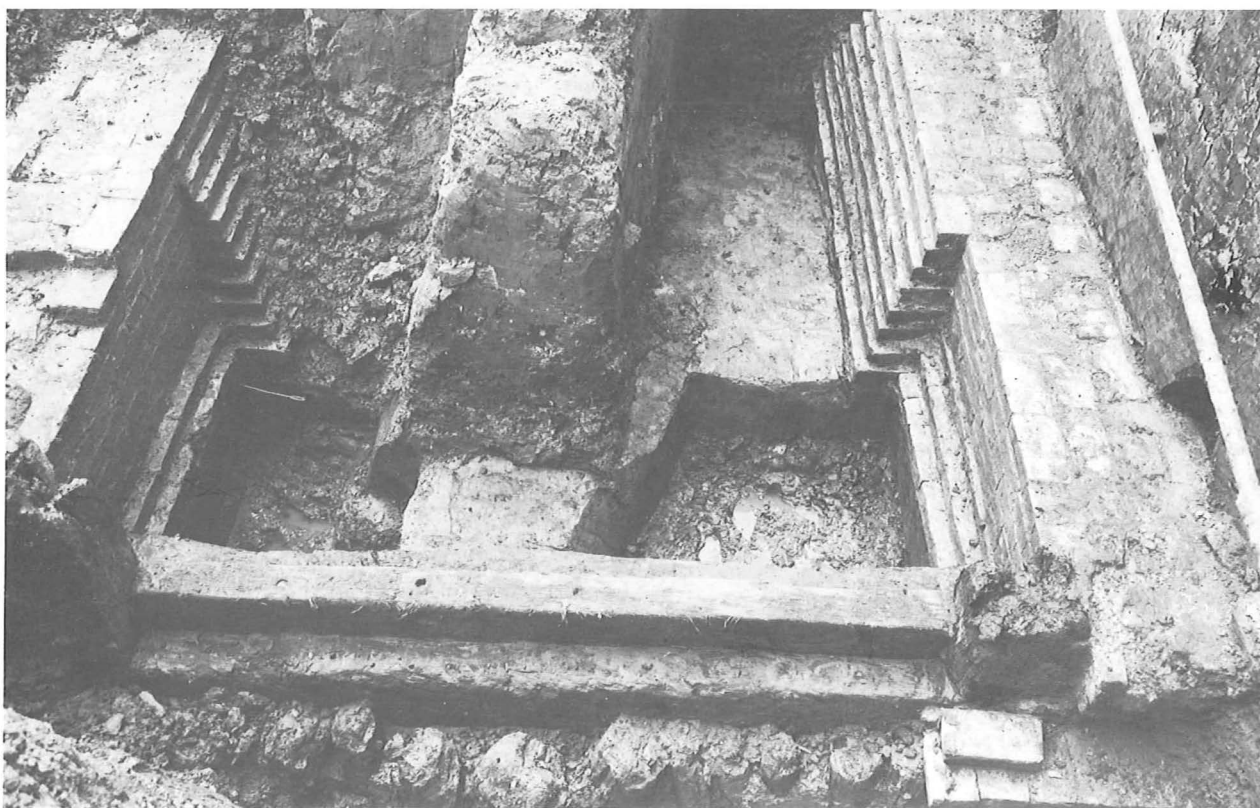
Abb. 18. St. Bernardusabtei Aduard. Schleuse von Norden.

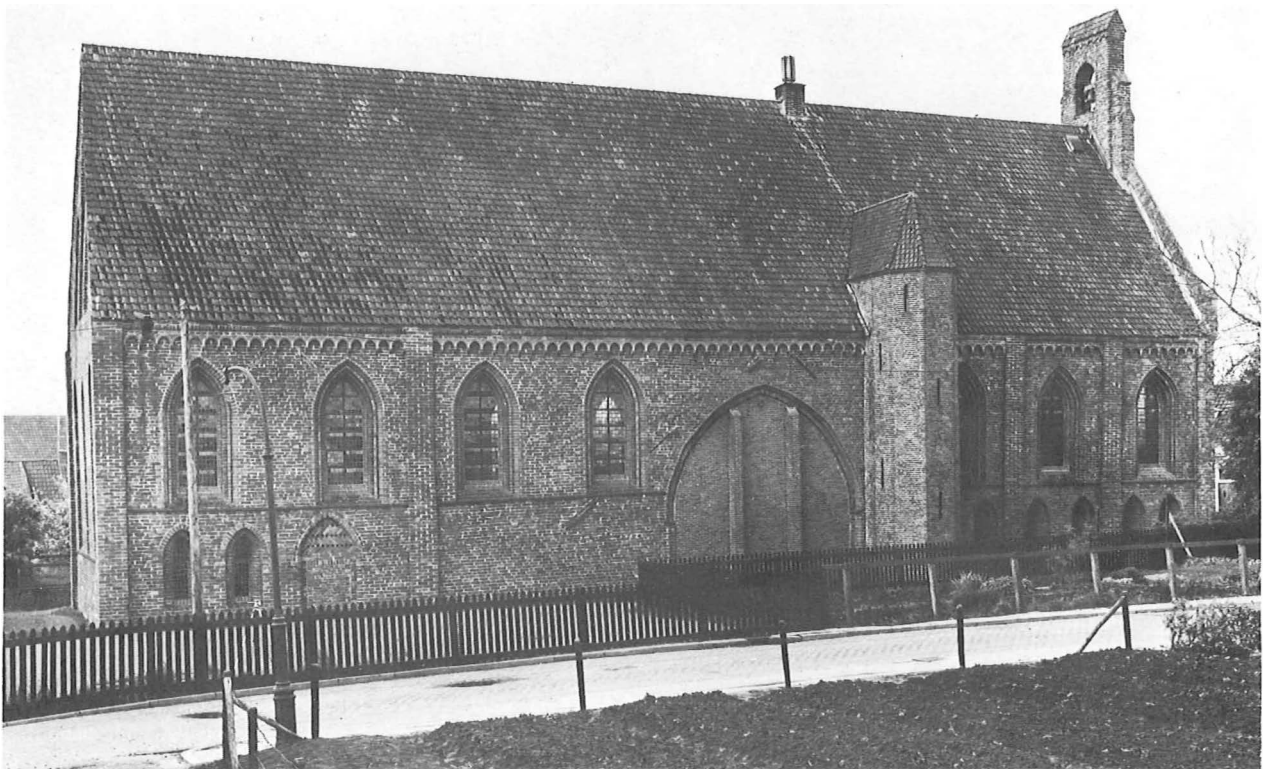
Abb. 19. St. Bernardusabtei Aduard. Nordostansicht der Reformierten Kirche vor der Renovierung mit Dachspuren mehrerer Anbauten. Zustand 1900. Foto Rijksdienst voor de Monumentenzorg.

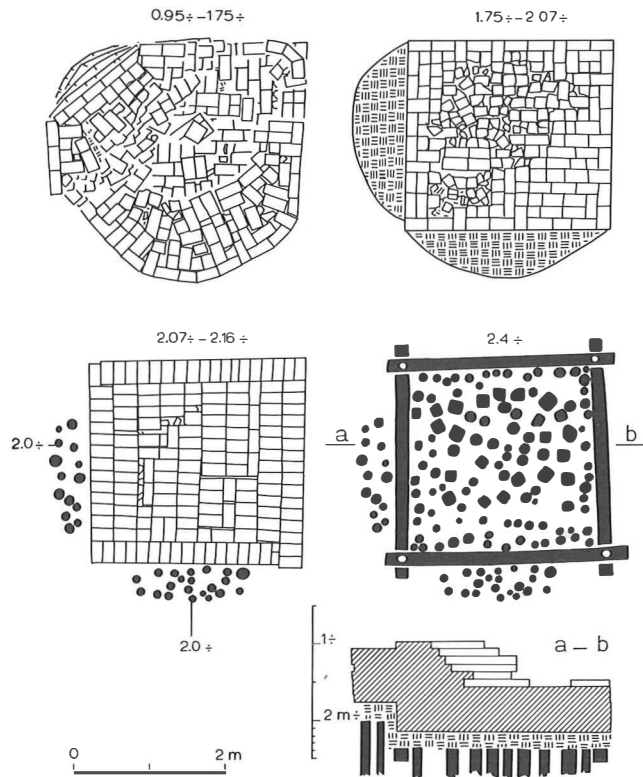
Abb. 38. St. Bernardusabtei Aduard. Nicht identifiziertes Fundament aus queroblongem Chorjoch. Grundrisse und Ansicht. Vgl. Abb. 9 und 35.
