Paleo-aktueel 29

Uitputtend onderzoek. De ontdekking van een vergeten 19^{de}-eeuwse welput te Boazum (Fr.)

Yftinus van Popta & Remco Bronkhorst¹

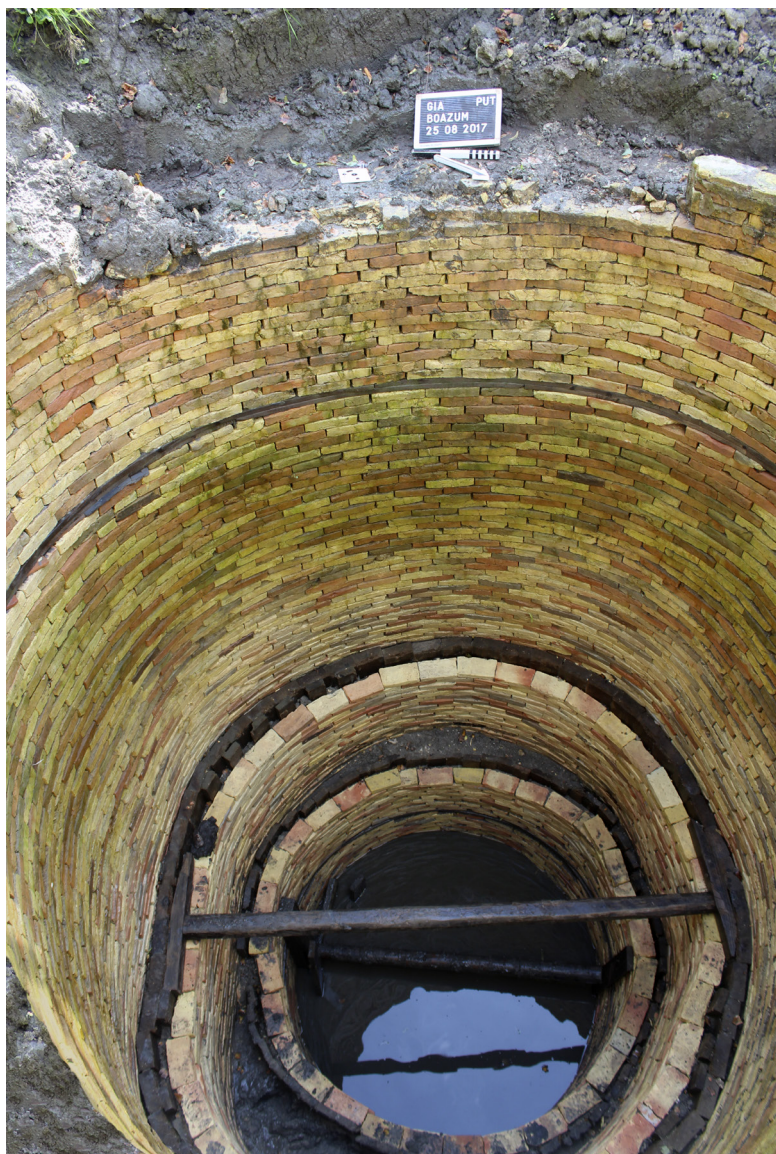
Fig. 2. De welput nadat deze door de bewoners was leeggepompt en leeggeschept (foto A.J. Bronkhorst, RUG/GIA).
