PALEO- AKTUEEL

ARCHEOLOGIE IN 1998

HOUWINGEHAM (GR.) NA VIJF EEUWEN WEER OP DE KAART

Tanja van den Bergh¹, Henny Groenendijk² en Jan Molema³

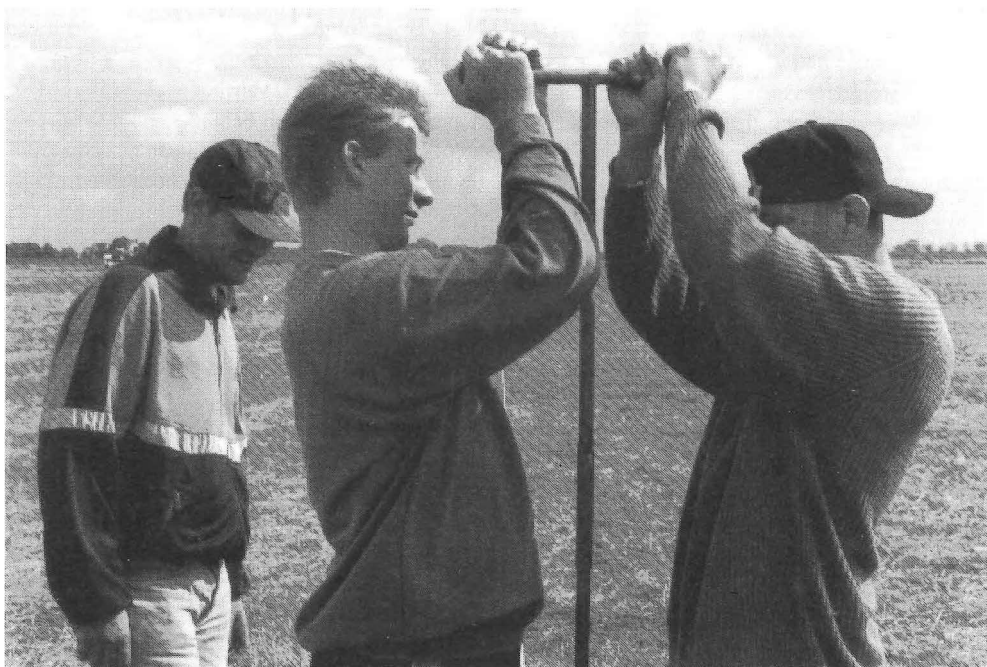
Fig. 1. Deelnemers aan het project Jugendwerkstatt ohne Grenzen boren op de plaats waar de kerk van Houwingeham heeft gestaan (foto Provincie Groningen).

en wel zo diep dat de resten van de nederzetting gevaar zouden lopen. De resultaten van de archeologische begeleiding in 1998 worden hier gepresenteerd. In een 40 m brede strook dwars door het gebied kwamen voorwerpen en grondsporen bloot die we kunnen toeschrijven aan de oude Houwingehamsters. Voor het eerst werd het archief van het verdwenen dorp echt geopend. Dat gebeurde in een projectverband waarbij langdurig werkloze jongeren uit de Nederlandse en Duitse grensstreek werden ingezet, een project in het kader van de *Jugendwerkstatt ohne Grenzen* (fig. 1). De campagne startte met een booronderzoek om de contouren van het kerkhof vast te stellen.

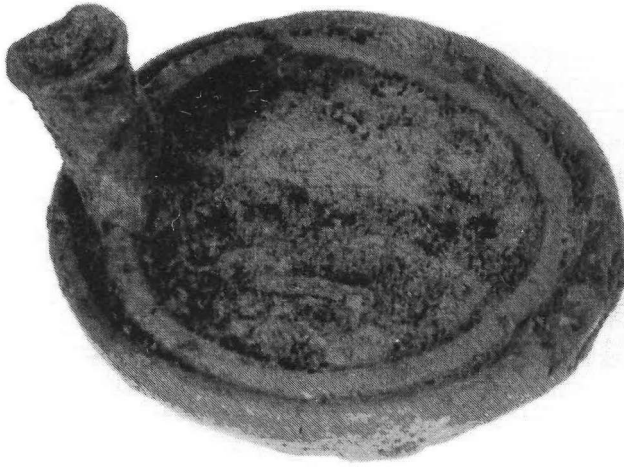
Fig. 2. Twee in elkaar gestapelde steelpannen van kogelpot aardewerk (één steel ontbreekt), gevonden zoals ze zijn achtergelaten (foto Jur Bosboom, Provincie Groningen).

In Houwingeham liet men, net als in andere nederzettingen, veel afval achter (fig. 2). Massa's gebroken aardewerk maken het mogelijk de bewoning te dateren tussen de 13e en 15e eeuw. Ook kwam veel hout uit de nederzetting aan het licht, en wel in een opmerkelijk goede conserveringsstoestand. Het betreft zowel constructiehout als gebruiksvoorwerpen. Voor bouwhout was de eik als leverancier favoriet.

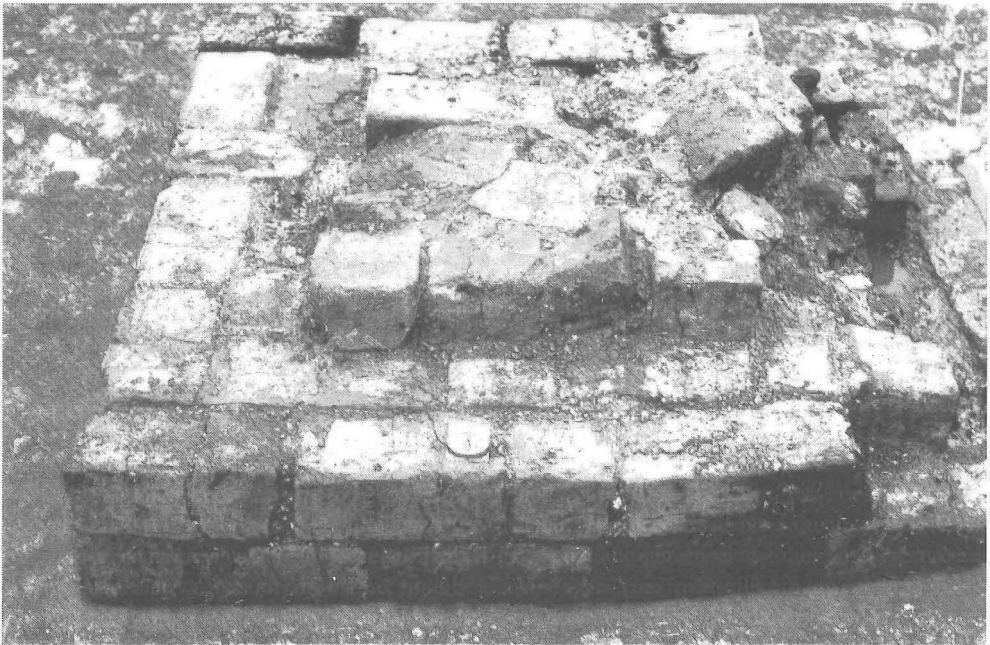
Fig. 3. Een stiep van baksteen vormt een der zes 'pijlers' waarop het steenhuis was gebouwd (foto Provincie Groningen).

maar vooral nadien zijn geklonken door een sedimentlast van anderhalve meter Dollardklei. Om op deze instabiele bodem te kunnen bouwen in steen moest een kunststukje worden uitgehaald. Men loste dat op door vierkante stiepen uit baksteen op te metselen, alvorens men daarop via spaarbogen het muurwerk plaatste (fig. 3).
