Het Groninger Instituut voor Archeologie presenteert zijn onderzoek

# Paleo-aktueel 33

# Wat is er gebeurd? Een interpretatie van de scheepsramp van de 18<sup>e</sup>-eeuwse koopvaarder *Queen Anne*

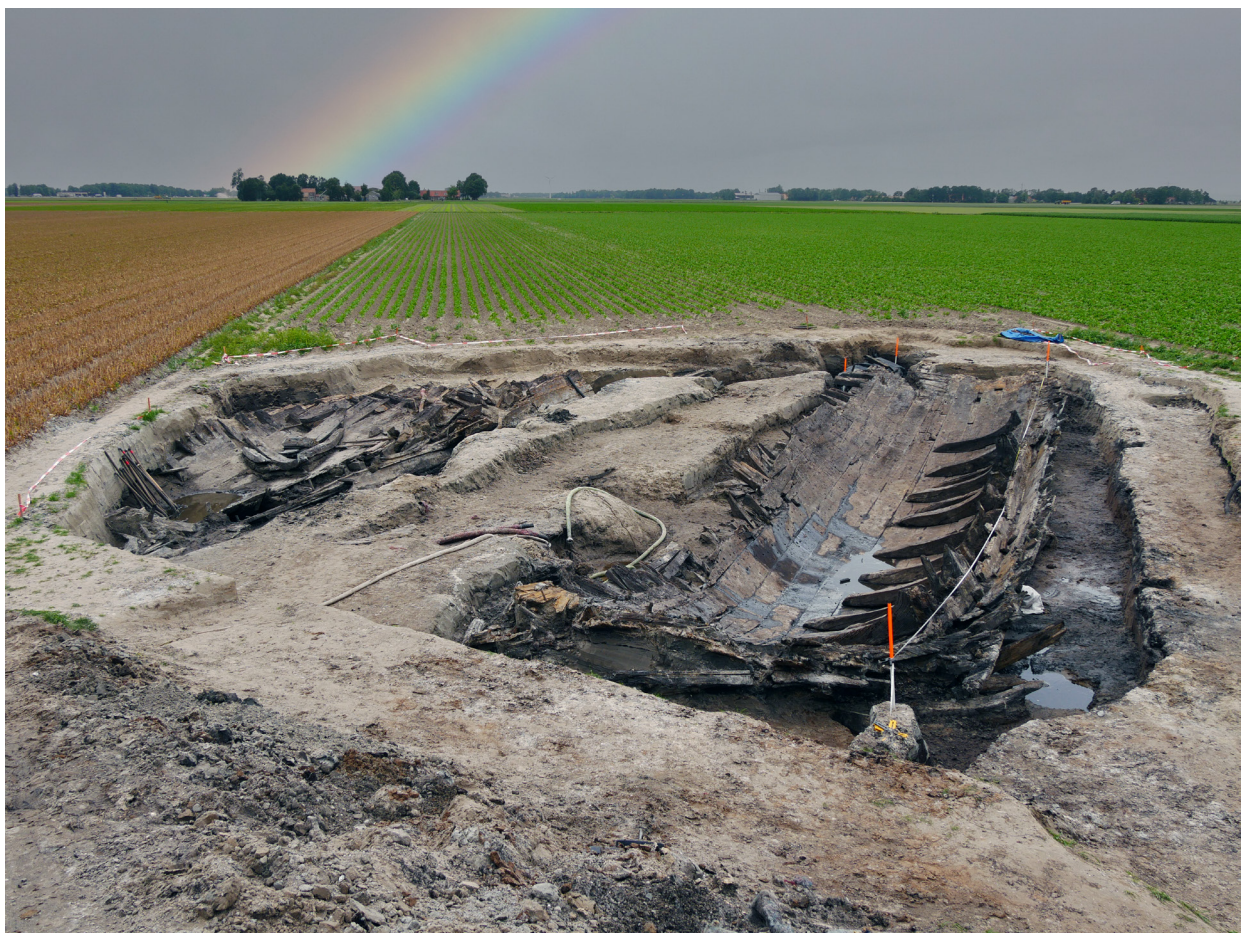
Fig. 3. Overzichtsfoto van de opgraving van de *Queen Anne* in 2018. Links is een deel van het achterschip aan stuurboordzijde te zien, rechts de complete bakboordzijde. De zware liggende balken (dekknieën) aan bakboordzijde horen vrijwel rechtop te staan, waaruit de zware slagzij van het schip blijkt (foto K. Blok).

Kort na de start van de opgraving van de *Queen Anne* bleek dat het schip niet bepaald horizontaal in de voormalige zeebodem lag (zie fig. 3). Sterker nog, het schip was ter hoogte van de kiel over de lengte in twee delen gebroken, die los van elkaar in de polderbodem lagen. De bakboordzijde, oftewel de delen van de scheepsconstructie die zich links van de kielbalk bevonden, lag als een u-vorm in de bodem met daarin ruim 98 procent van de totale hoeveelheid vondsten. De kielbalk zelf was nog bevestigd aan de stuurboordzijde van het schip die op een afstand van circa 5 m van de bakboordzijde lag. Dat nagenoeg alle objecten uit het wrak in de bakboordzijde lagen, toont aan dat het schip tijdens de scheepsramp eerst zware slagzij over bakboord heeft gemaakt, waardoor nagenoeg de gehele inventaris en lading naar die zijde zijn geschoven

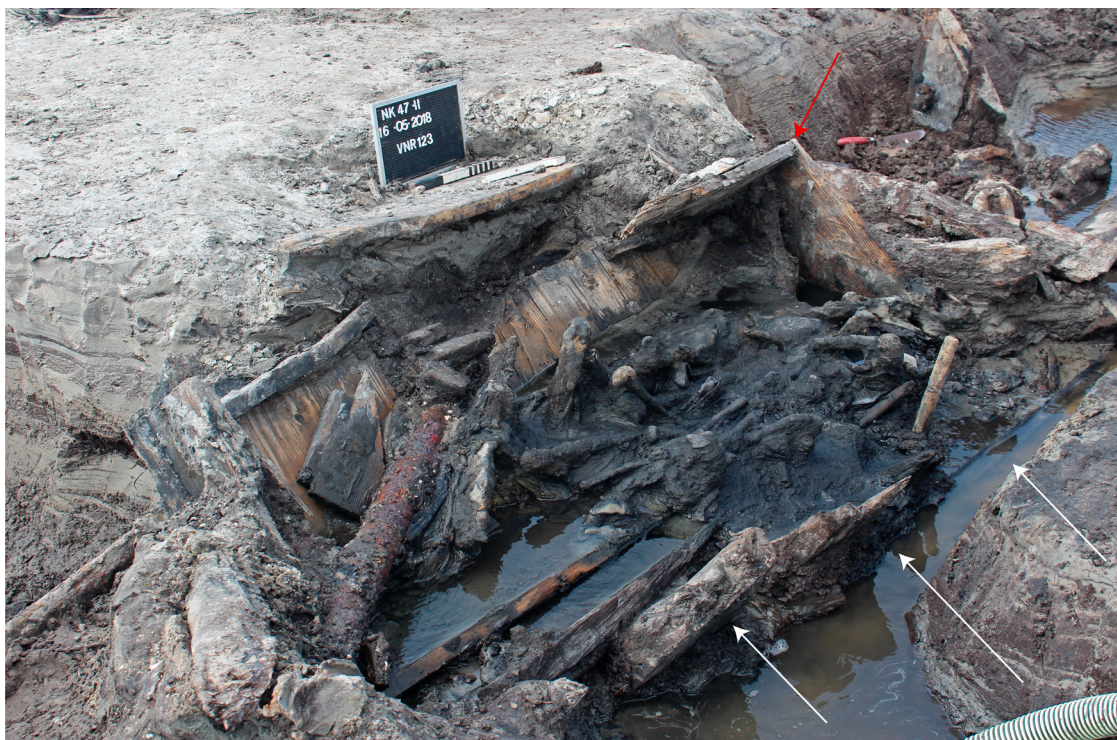
Fig. 5. De gereedschapskist (rode pijl) ligt onder een schuine hoek (slagzij) tegen de binnenzijde van de scheepsromp (witte pijlen). Foto Y.T. van Popta (RUG/GIA).

(fig. 4). In het veld was dat bijvoorbeeld goed terug te zien aan een zware gereedschapskist die bovendeks kapotgeslagen tegen het boord (de zijkant van het schip) lag. De kist moet tijdens de slagzij met veel snelheid over het dek zijn geschoven, totdat die met een klap tot stilstand kwam tegen het boord (fig. 5). In diezelfde hoek tussen het boord en het dek lagen over de gehele lengte van het schip nog vele andere vondsten die eveneens over het dek naar bakboord zijn geschoven. De zware slagzij waaronder de bakboordzijde van het wrak in de polderbodem ligt, was vermoedelijk niet het gevolg van een lekkage of het slecht trimmen van de ballast, maar ontstond door het overhellen (mogelijk zelfs kapseizen) van het schip als gevolg van winddruk. In andere woorden, het is aannemelijk dat het schip onder volle zeilen te maken kreeg met (zeer) harde wind uit de richting van stuurboord.

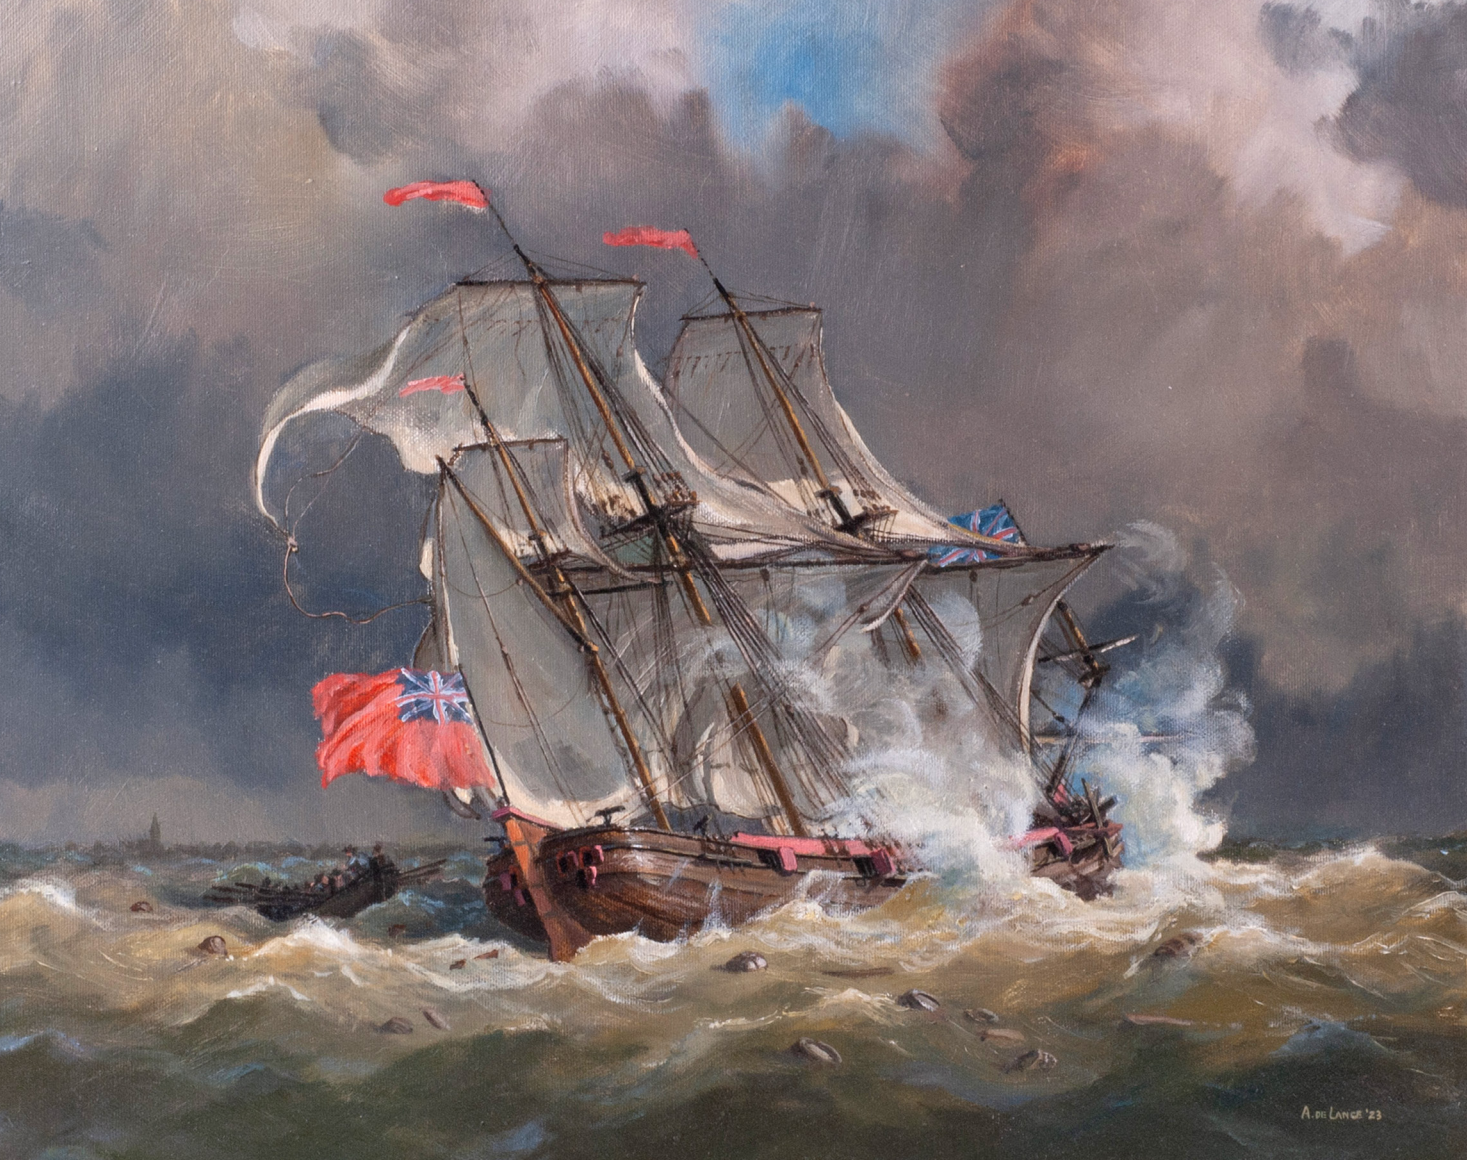
Fig. 7. De *Queen Anne* is vastgelopen op een zandbank in de Zuiderzee. De bemanning heeft de lading overboord gegooid en probeert zich met de bijboot in redding te brengen. Op de achtergrond is de noordoostkust te zien met aan de horizon het kerkje van Lemmer. Schilderij door Arnold de Lange in opdracht en eigendom van de auteur.

een deel van de grote mast naar beneden, waarbij het de complete verstaging aan stuurboordzijde met zich meetrok. Ondertussen maakte het schip zoveel slagzij dat het zeewater via de doorluchtluiken en geschutpoorten naar binnenstroomde. De schipper zag dat hun strijd met het water een gelopen race was en schreeuwde zijn bemanning toe het schip te verlaten. Verschillende bemanningsleden wisten in de bijboot te klimmen, de rest schopte hun schoenen uit en sprong in het koude water om de anderhalve kilometer naar de kust zwemmend of vastgeklampt aan wrakhout af te leggen (fig. 7).
