# ***Squints* in Nederland**

## **Definitie, typering en inventarisatie**

*Justin E.A. Kroesen*

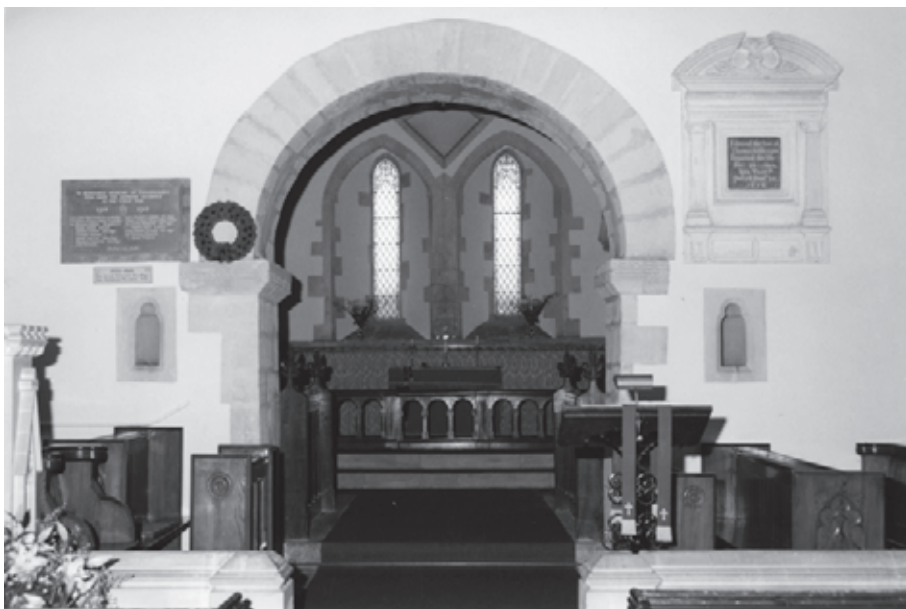
- 1 **Southrop** (GB), de triomfboog vanuit het westen met aan weerszijden een squint (foto Justin Kroesen/Regnerus Steensma)
- 2 **Minster Lovell** (GB), plattegrond met squints en zichtlijnen (tekening F. Bond)

De meeste squints zijn aangebracht in de oostwand van het schip aan weerszijden van de triomfboog, zoals bijvoorbeeld in Southrop (Gloucestershire) (afbeelding 1) en Curdworth (Warwickshire). Maar ook op andere plaatsen in het kerkgebouw treffen we squints aan, bijvoorbeeld in de wand tussen het hoogkoor en een naastgelegen zijkapel, zoals in St. Nicholas in Gloucester en in Long Melford (Suffolk). In Minster Lovell (Oxfordshire) zijn de openingen aangebracht in de pijlers tussen het transept en het koor (afbeelding 2). Elders komen squints voor in de koorwand naar de sacristie of een naastgelegen kluizenaarscel. Op grond van de plaatsing van de meeste squints kunnen we constateren dat deze vanaf een punt buiten het hoogkoor zicht gaven op het hoogaltaar in dat koor. Behalve in stenen wanden kunnen squints ook in koor-afscheidingsen zijn aangebracht, zoals de achterwand van een stenen doksaal of in een houten koorhek. In sommige gevallen doorbrak de zichtlijn niet één, maar twee of zelfs drie muren. In het voornoemde Bridgwater bijvoorbeeld bevindt zich aan de noordzijde van het schip een portaal met daarboven een verdieping. Vanuit deze ruimte is het hoogaltaar in het priesterkoor zichtbaar door een reeks van openingen in achtereenvolgens de oostwand, de westelijke transeptwand en het koorhek (afbeelding 3).<sup>5</sup>

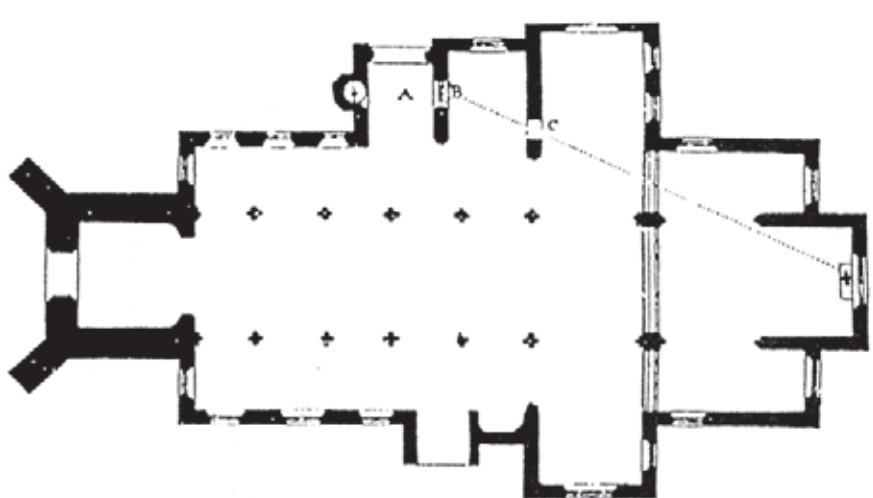
- 3 **Bridgwater** (GB), plattegrond met squints en zichtlijnen (tekening F. Bond)
- 4 **Stanton Harcourt** (GB), *Elevation squints* aangebracht in het houten koorhek uit de dertiende eeuw (foto Justin Kroesen/Regnerus Steensma)

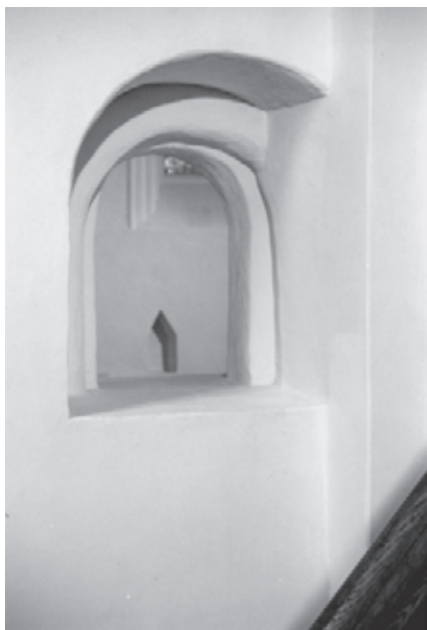
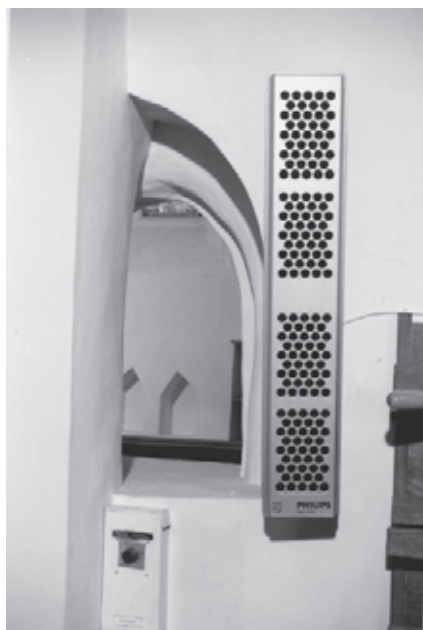
- 5 **Sleen**, de squints in de oostwand van het schip (foto's Justin Kroesen/Regnerus Steensma)
- 6 **Naaldwijk**, squint in de oostwand van het noordertransept (foto Justin Kroesen/Regnerus Steensma)

Het fraaiste patroon van twee symmetrisch geplaatste squints in ons land is te vinden in de dorpskerk van het Drentse **Sleen** (afbeelding 5). Ten opzichte van het driebeukige schip is de triomfboog die toegang geeft tot het koor sterk ingesnoerd. Aan weerszijden is in de oostwand van het schip een opening aangebracht op een hoogte van ca. 135 cm boven de schipvloer. De opening aan de noordzijde is opvallend breder (56 x 72 cm) dan de zuidelijke (27,5 x 73,5 cm). De openingen worden omlijst door een rondstaafprofiel, een stijlkenmerk dat erop duidt dat dit deel van het schip waarschijnlijk eerder is ontstaan dan de overige traveeën. Rondstaven komen ook voor in de vensteromlijsting in het koor, dat in de veertiende eeuw gedateerd wordt. In 1977 opperde R. Steensma de mogelijkheid dat deze 'merkwaardige openingen' een mogelijkheid boden om naar *het* altaar te kijken.<sup>21</sup> Ik zou een stap verder willen gaan door te beweren dat het hier om squints gaat, waarbij de kijkgaten vanaf de zijaltaren aan het eind van de zijbeuken zicht gaven op het hoogaltaar in het koor.<sup>22</sup> Dat de dorpskerk van Sleen al in de veertiende eeuw beschikte over verschillende altaren is zeer waarschijnlijk: ze was de hoofdkerk van het Zuidenveld. Getuige de vele parallellen die in het nabije en verre buitenland bewaard zijn gebleven, was de plaatsing van zijaltaren tegen de oostwand van het schip aan weerszijden van de triomfboog in de late Middeleeuwen zeer gebruikelijk.<sup>23</sup>

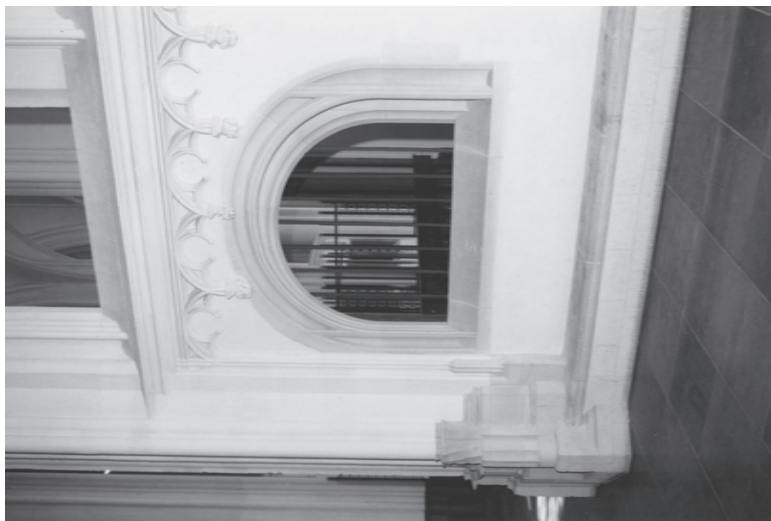
- 7 **Nijmegen**, Stevenskerk, schuin geplaatst *squin*venster in het zuidertranssept (foto Justin Kroesen/Regnerus Steensma)
- 8 Gelovigen in de kooromgang gluren door de openingen in de koorwand (miniatuur uit het Rothschild-getijdenboek, Vlaanderen, 16<sup>e</sup> eeuw)]

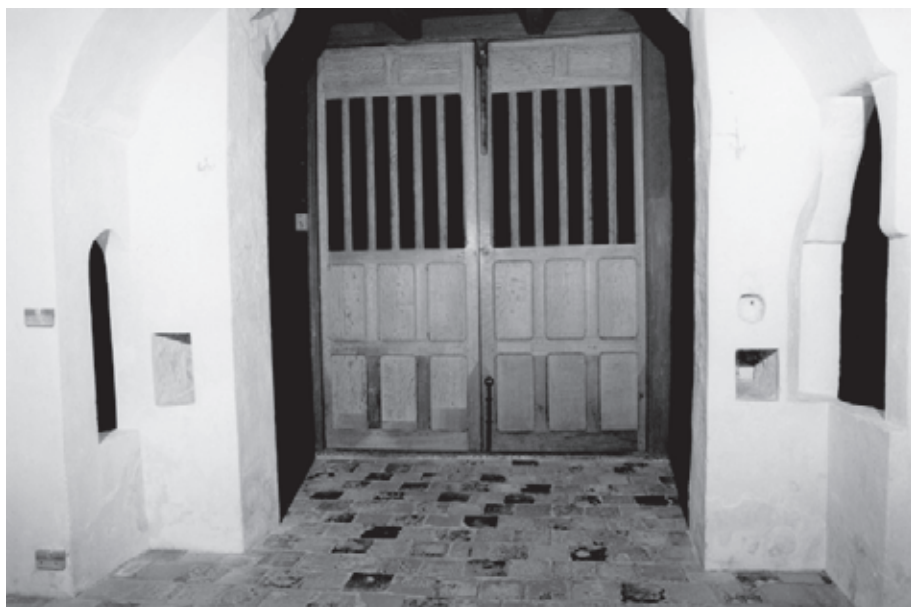
- 9 **Krewerd**, het doksaal vanuit het oosten met aan weerszijden van de doorgang een squint (foto Justin Kroesen/Regnerus Steensma)
- 10 **Krewerd**, plattegrond met squints en zichtlijnen (tekening auteur)

Het enige doksaal in Nederland dat is voorzien van squints bevindt zich in de kerk van het Groningse **Krewerd** (afbeelding 9).<sup>28</sup> Dit doksaal heeft een ingewikkelde bouwgeschiedenis.<sup>29</sup> De kerk werd omstreeks 1280 gebouwd in de voor Groninger kenmerkende romano-gotische stijl. Het betreft een kleine zaalkerk van drie traveeën, gedekt met meloenvormige koepelgewelven, waarvan de oostelijke travee als koor fungeerde. Al tijdens de bouw van de gewelven rond 1300 werd bij de ingang van het koor, direct achter de triomfboog, een arcade met drie ronde bogen gebouwd. Korte tijd later werd daarachter een tweede wand opgetrokken die via halfronde tongewelfjes met de voorste wand werd verbonden. De achterwand heeft in het midden een doorgang naar het koor en is aan weerszijden gesloten met het oog op de plaatsing van zijaltaren. Deze altaren werden van de middendoorgang afgezonderd door korte tussenmuurtjes die de achterwand met de arcadepijlers verbinden. In de noord- en zuidwand van de kerk werd ter hoogte van het doksaal een laag rondboogvenster uitgehakt, waarschijnlijk om meer licht op de zijaltaren te laten vallen. Men mag aannemen dat de dubbelwandige constructie een tribune met balustrades droeg, maar daarvan zijn door latere verbouwingen geen sporen gevonden. In 1531 werd het doksaal van Krewerd ten behoeve van de plaatsing van het orgel voorzien van een bredere tribune. In het midden aan de schipzijde springt een gedeelte naar voren dat steunt op een raamwerk van balken waarin twee houten deuren zijn geplaatst. Orgel, tribune en deuren zijn gedecoreerd met motieven die zijn ontleend aan de late gotiek en de vroege Renaissance.

In de korte tussenwandjes tussen de zijaltaren en de centrale doorgang werden smalle verticale openingen aangebracht. De onderdorpel van de openingen bevindt zich op een hoogte van 63 cm (noord) en 50 cm (zuid) boven de vloer. De gleuf aan de zuidzijde (85 x 25 cm) wordt door een rond boogje afgesloten, terwijl die aan de noordzijde (100 x 38 cm) later naar boven lijkt te zijn vergroot. Verschillende auteurs hebben in het verleden voorzichtige suggesties gedaan over de functies van deze openingen. Truus Brandsma veronderstelde in 1994 dat deze ‘doorkijkjes’ pas bij de verbouwing van het doksaal in de eerste helft van de zestiende eeuw waren aangebracht ‘om in het duister onder de nu ver uitkragende tribune iets meer licht op de zijaltaren te laten vallen’.<sup>30</sup> Ada van Deijk meende in 1989 dat de openingen in het doksaal hetzelfde doel dienden als de lage zijvensters in de buitenwanden van de kerk, namelijk ‘het verschaffen van licht en mogelijk ook zicht op de zijaltaren’.<sup>31</sup> Van Deijk concludeert dat de vorm van de openingen in het doksaal correspondeert met die van de lage

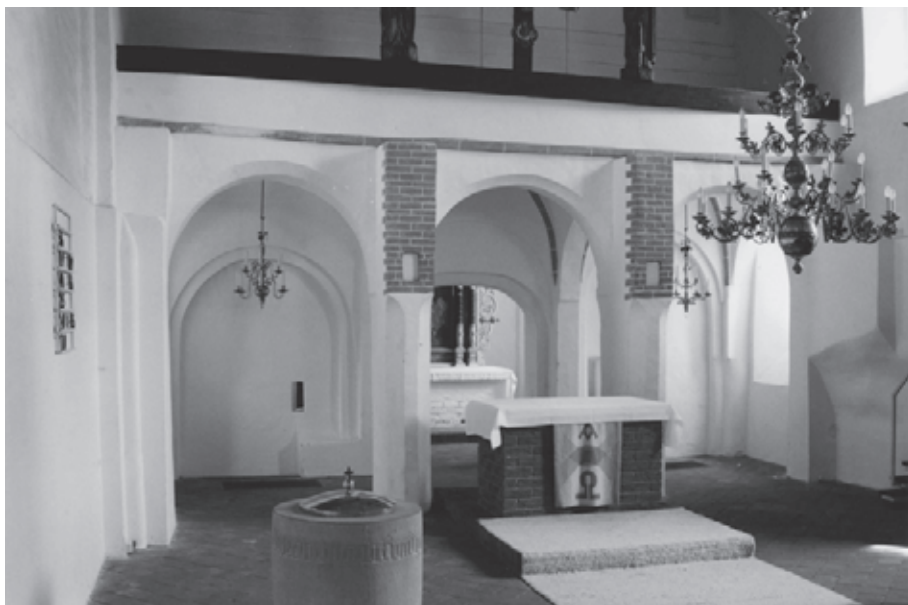
- 11 **Holtrop** (D), doksaa met squints in de achterwand (foto Justin Kroesen/Regnerus Steensma)
- 12 **Naaldwijk**, squint in de wand tussen koor en sacristie (rechts) met links de squint in het noordertransept, gezien vanuit het koor (foto Justin Kroesen/Regnerus Steensma)

beeld op geringe afstand van Groningen is te vinden in het Oost-Friese Holtrop, waar het koor aan het eind van de veertiende eeuw door een stenen doksaal werd afgescheiden. In de gesloten achterwand van de tribune zijn aan weerszijden van de centrale doorgang kleine squints aangebracht (afbeelding 11). De schuin gezette openingen zijn gericht naar het midden van het koor, de plaats van het – hier nog aanwezige – hoogaltaar.<sup>37</sup> Evenals in Krewerd is ook in Holtrop de geringe hoogte waarop de openingen zijn aangebracht opvallend.

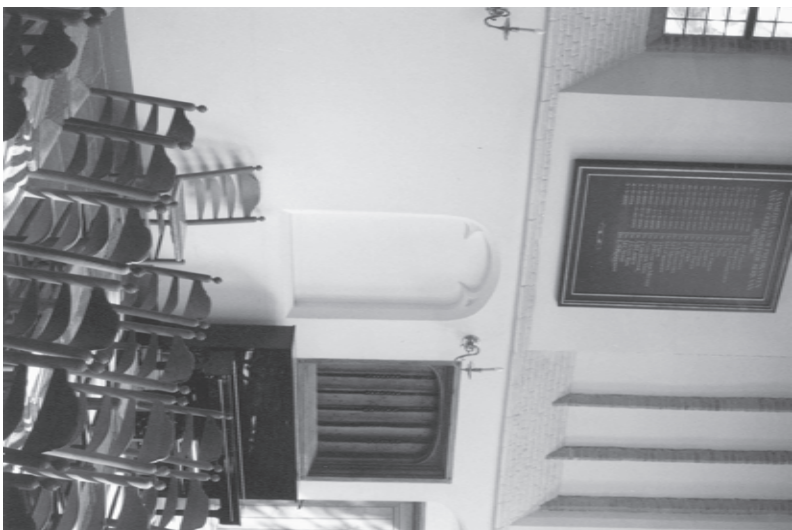
13 **Rijswijk**, *quint*-venster in de noordelijke koorwand (foto Regnerus Steensma)

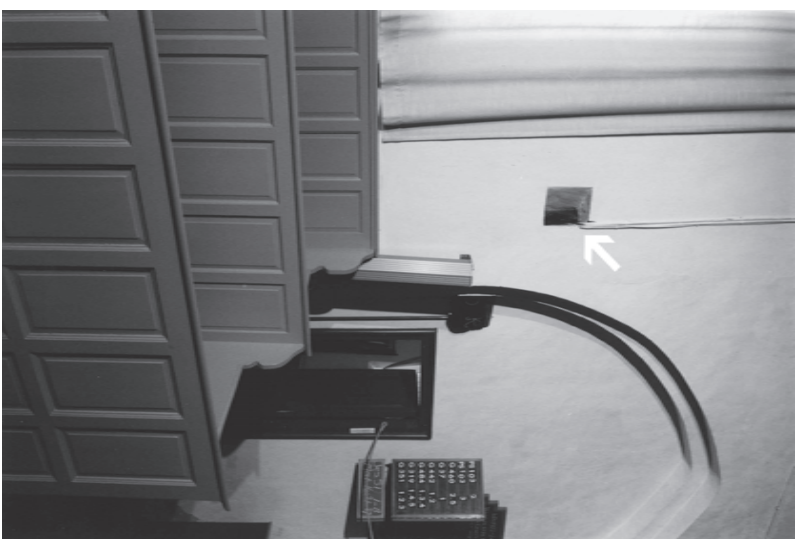
14 **Kloosterzande**, *quint* (?) in de wand tussen het koor en de sacristie (zie pijltje) (foto Justin Kroesen/Regnerus Steensma)
