# EEN DOOPVONTBASEMENT IN DE KERK VAN FEERWERD: EEN BELANGRIJK ARCHEOLOGISCH-LITURGISCH FENOMEEN

J.W. BOERSMA

*Vakgroep Archeologie, Groningen, Netherlands*

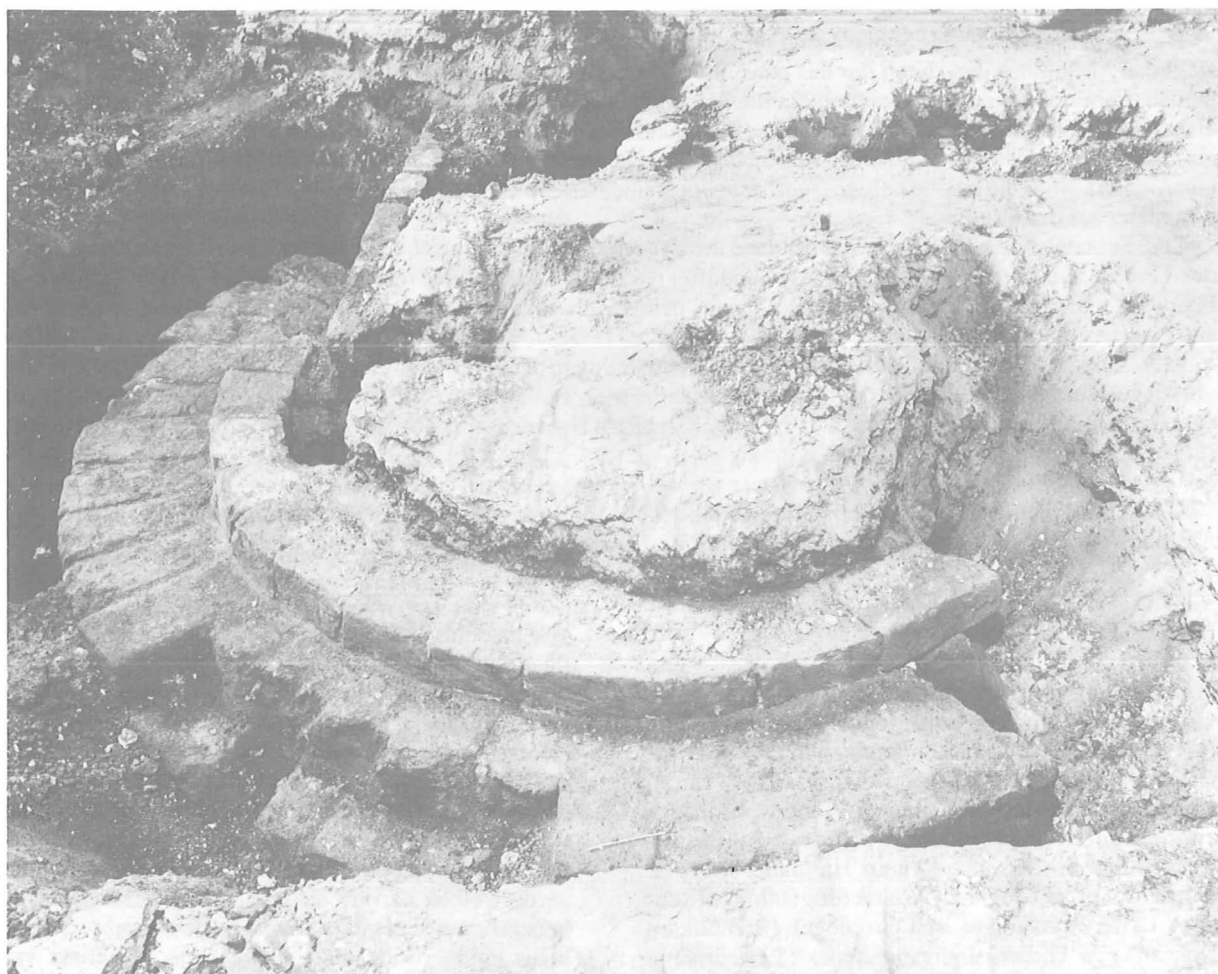
Fig. 1. Feerwerd. Fragment doopvontsokkel. Gezien uit het zuidoosten. Foto Jan Hovinga, Zuidlaren.

Genoemde constructie (fig. 1 en 2) bevindt zich in het westelijke eind van het schip in de as van de kerk – op gelijke afstand van de noord-, zuid- en westgevel – ter hoogte van beide tegenover elkaar gelegen, voormalige toegangen in de langsmuren. De huidige ingang via de toren dateert van 1859. Het betreft een oorspronkelijk cirkelvormig object uit baksteen dat voor de helft bewaard bleef. De opbouw bestaat uit een buitenring ter dikte van drie lagen (ca. 28 cm) met een hoger gelegen, concentrische binnenring die niet óp, maar tegen de buitenring aan ligt en (nog) één laag dik is (ca. 8,5 cm). De totale hoogte bedraagt ca. 38 cm, de doorsnee buitenwerks 2,20 m.

De stenen in de onderste en middelste laag van de buitenring zijn ingekorte strekken, de (incomplete) bovenste laag bestaat uit radiaal gelegde hele strekken, waaronder taps toelopende putstenen. Bij de stenen uit de binnenring gaat het weer om ingekorte strekken. In alle gevallen liggen de stenen op hun plat.

In het centrum met een doorsnee van 1,20 m ligt de verwerkte ondergrond aan de oppervlakte. Hierin liggen aan de oostkant tegen de binnenring twee oost-west gerichte, parallelle rijen van elk twee stenen lang op hun plat. De ruimte tussen beide rijen, die aan de westkant door een soortgelijke steen wordt afgesloten, bedraagt 20 cm. De stenen zijn qua formaat en hoogteligging gelijk aan die uit de binnenring.

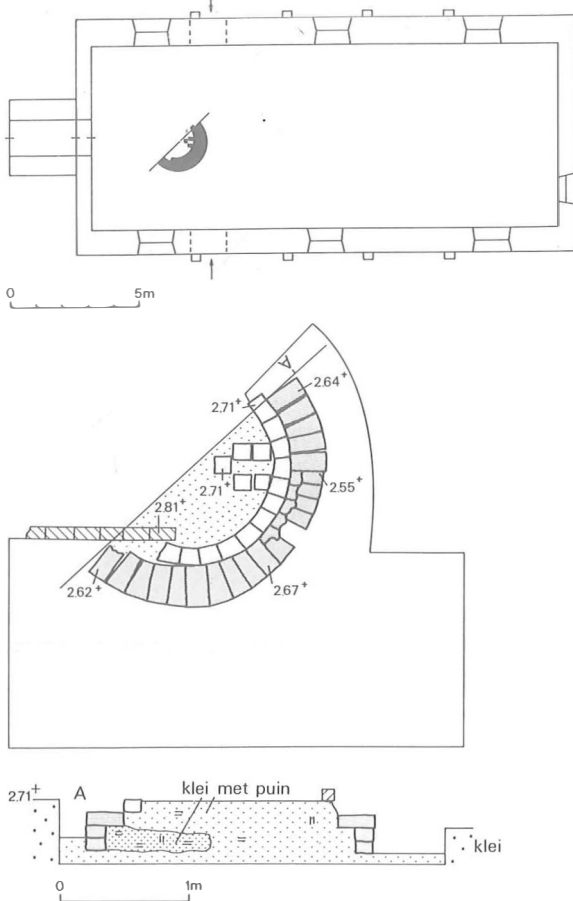
N.H.kerk Feerwerd

Fig. 2. Feerwerd. Dooptvontsokkel. Situering, bovenaanzicht en langsdoorsnede. Tek. J.H. Zwier.

aan de westzijde snijdt, maakt geen deel uit van de constructie. Dit element is jonger en betreft de plint langs de zuidkant van het middenpad door de kerk.

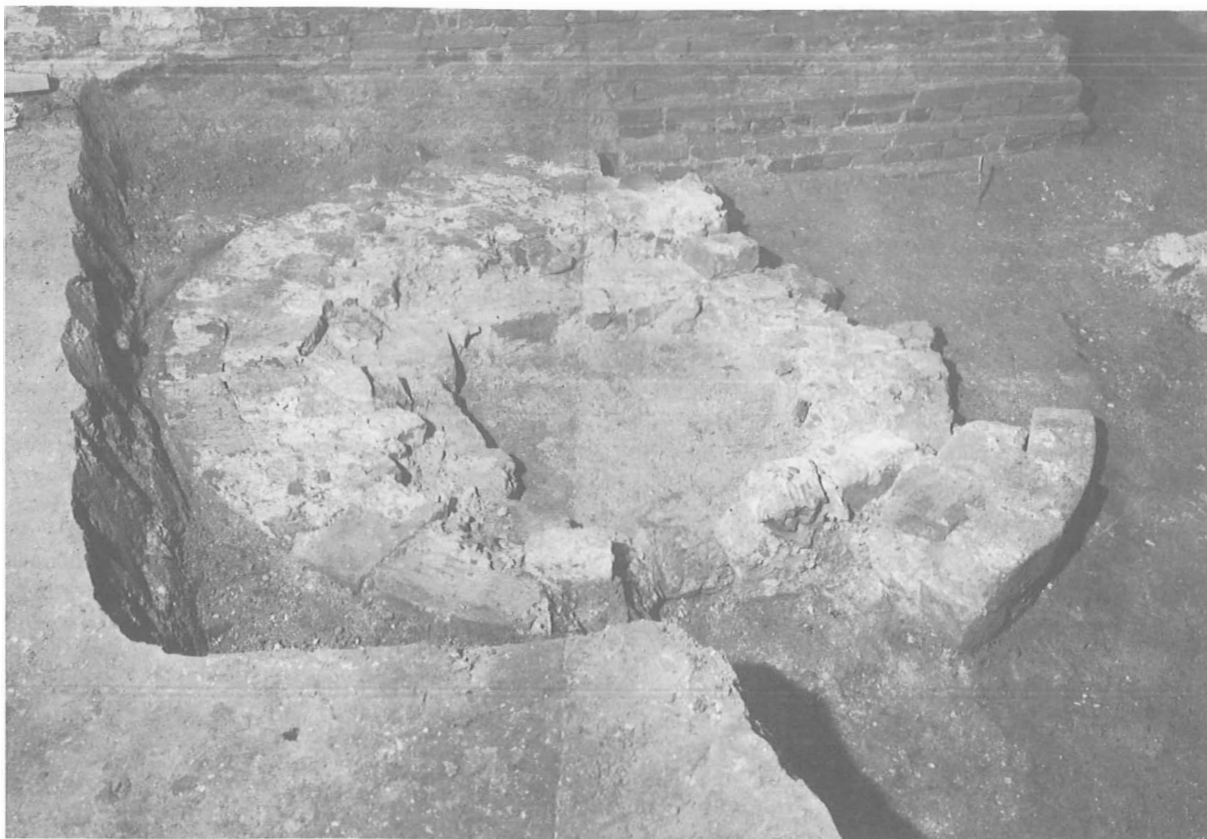
Fig. 3. Spijk. Restant doopvontsokkel. Gezien uit het zuidoosten. Foto C.F.D.

De gevonden constructie riep onmiddellijk herinneringen op aan een soortgelijke vondst met identieke ligging in de hervormde kerk te Spijk (gem. Delfzijl), die in 1969 tijdens een opgraving werd gedaan<sup>3</sup> (fig. 3 en 4). Ook hier gaat het om een rond element uit baksteen in het westelijke eind van het schip in de as van de kerk – even ver verwijderd van de noord-, zuid- en westgevel – nabij de toegangen in beide langsegevels. Evenals in Feerwerd is de ingang via de toren van jongere datum, en wel van 1902. Zelfs de diameter van de constructie is gelijk aan het object in Feerwerd: 2,20 m. Daarentegen is de opbouw, die deels nog twee steen hoog is, rom-

meliger. Een andere overeenkomst is het (kleinere) centrum van 80x90 cm dat ook nu weer is uitgespaard en waarin de ondergrond aan de oppervlakte ligt. Vorm en situering kenmerken dit type vondsten als sokkels voor doopvonten.

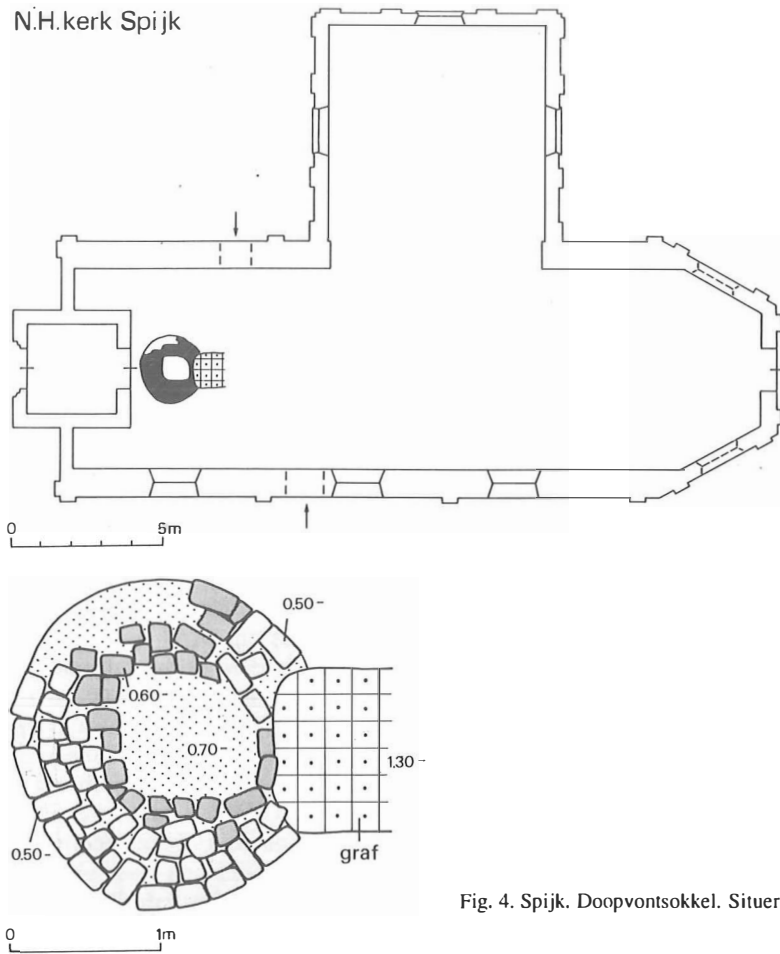
N.H. kerk Spijk

Fig. 4. Spijk. Dooptvontsokkel. Situering en bovenaanzicht. Tek. J.H. Zwier.

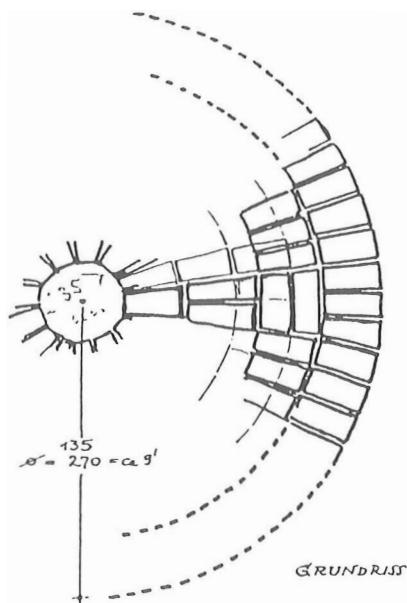
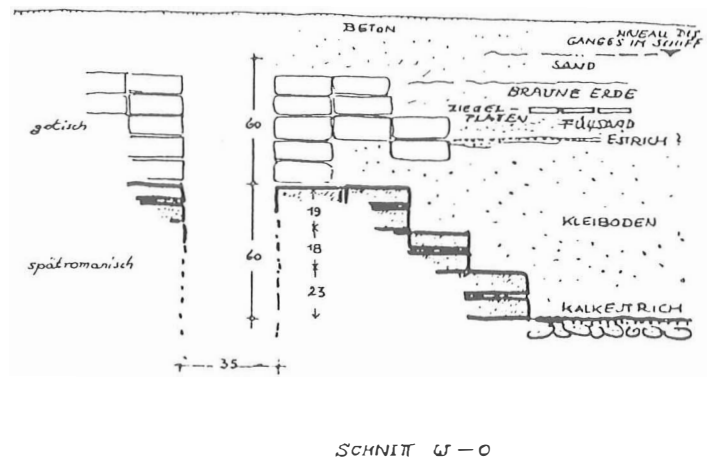
KIRCHE ZU ALTENBRUCH  
AUFPLATZ IM WESTEN DER KIRCHE

Fig. 5. Altenbruch. Fragment doopvontsokkel uit twee fasen. Boven­aanzicht en langs­doorsnede. De doorsnede laat zien dat de oudste sokkel drie en de jongere minimaal twee treden bezat. Naar Sommer (1966).

van het nabije Altenbruch (1990) noemt dezelfde functie voor het daar gevonden fragment van een doopvontbasement, zij het met de toevoeging dat het om een vermoeden gaat (fig. 5). In de interpretatie als haard klinken 'klok en klepel' door, want bijvoorbeeld in de kerkverordening uit 1542 voor de hertogdommen Schleswig en Holstein wordt nadrukkelijk vermeld, dat 's winters een bekken warm water in de doopvont moest worden geplaatst, omdat de doop "zum Heile und nicht zum Verderben der Kinder" was verordonneerd (Teuchert, 1986: p. 49).

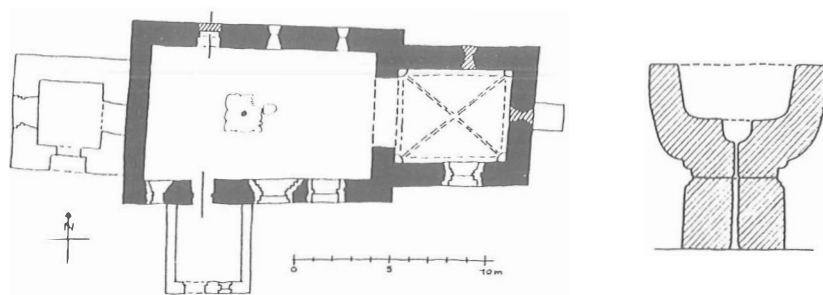
Fig. 6. Großsolt. Situering doopvontsokkel en langsdoorsnede over vont met centraal afvoerkanal. Naar Teuchert (1986).

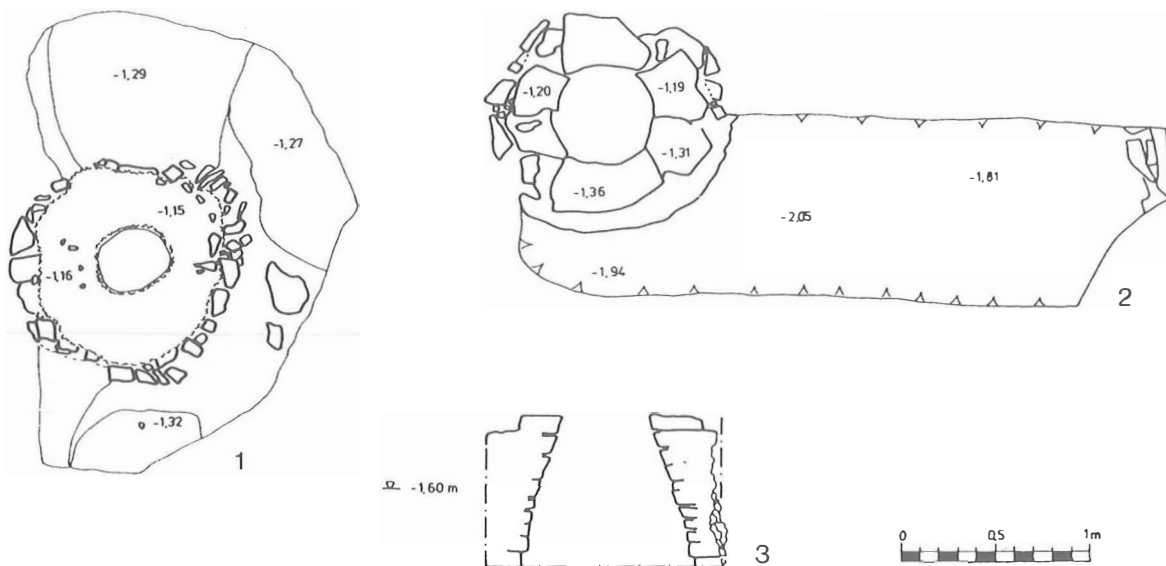
Fig. 7. Kamen-Methler. Bovenanzichten op twee verschillende niveau's en langsdoorsnede over het sacarium. Naar Hemker (1991).

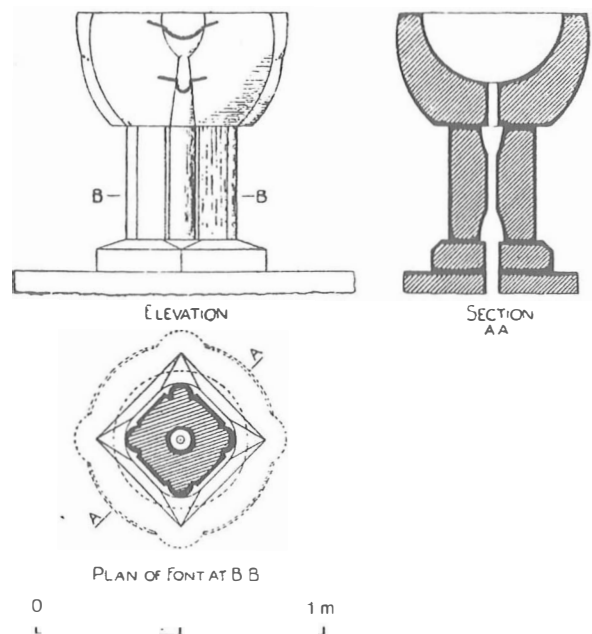
Fig. 8. Fore. Dooptvont met centraal afvoerkanaal. Zij aanzicht, langsdoorsnede en dwarsdoorsnede over de poot. Naar Leask (z.j.).

De ronde sokkels met in het midden een afvoeropening doen vermoeden dat de bodem van bijbehorende vonten eveneens voorzien zijn van een uitstroomingsgat. Inderdaad bestaan er cilindrische stenen exemplaren die centraal in de lengteas doorboord zijn (Pudelko, 1932: pp. 15-16). In de kerk van Großsolt (Kr. Flensburg) in Angeln reesteerde in de ondergrond zowel een deel van het (vierkante) doopvontbasement uit veldkeien met in het centrum een gat, als, in het interieur, de granieten vont uit het midden van de dertiende eeuw met in de lengteas een afvoerkanaal (fig. 6). Ook Duitslands belangrijkste stenen vont uit de twaalfde eeuw bezit midden onder in de kuip een afvoergat. Het betreft de versierde doopvont uit de stiftskerk van Freckenhorst (Kr. Warendorf) die gezien de gedateerde inscriptie omstreeks 1129 moet zijn vervaardigd. De vont in de toren van Brenken (Kr. Paderborn), die niet verhoogd staat, bezit in de voet een uitneembaar gedeelte waardoor men zowel in de kuip van de vont als in het sacrarium kan kijken (Schneider, 1988: p. 166 aanhaling). Toch zijn zulke doorboorde vonten in Duitsland eerder uitzondering dan regel. Ook in Engeland<sup>5</sup>, Ierland<sup>6</sup> (Leask, z.j.; fig. 8), Denemarken (Kjaer & Grønder-

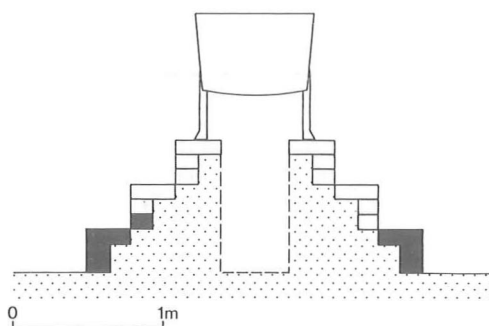
Fig. 9. Feerwerd. Reconstructie van de doopvontsokkel met drie treden. Op de bovenste trede een bronzen vont op pootjes. Zwart gevonden, grijs gereconstrueerd. Tek. J.H. Zwier.

Het is evident dat de sokkel in Feerwerd niet alleen in omtrek voordehelft werd opgeruimd, ook de bovenkant is als gevolg van vloervernieuwingen afgetopt. Het basement zal oorspronkelijk een afgeplatte, getrapte kegelvorm hebben bezeten. Voor de twee rijtjes stenen in het centrum kan geen verklaring worden gegeven (fig. 9).

De onderste trede bleef in opstand compleet bewaard, van de tweede resteerde slechts één steen. Van een derde trede was niets overgebleven. De sokkel moet wel een derde trede hebben gehad, omdat de diameter ter hoogte van de tweede trede te groot is om er een metalen vont te plaatsen. Deze zou in het centrale gat gevallen zijn. De diameter op het niveau van de derde trede bedraagt ca. 1 m buitenwerks en ca. 0,40 m binnenwerks: het afvoergat naar de ondergrond. Deze omvang past goed als standvlak voor de poten van een bronzen vont. Ook de sokkels in Altenbruch (fig. 5) en Cappel (Kr. Soest) (Schneider, 1988: p. 167 noot 738; fig. 10 en 11) waren oorspronkelijk drie treden hoog. Bij de reconstructie hebben de vormen de hoogte van de eerste trede als voorbeeld gediend. De sokkel die op de vloer zal hebben gestaan, heeft een hoogte van ongeveer 0,90 m gehad.

De priester stond bij de doopbediening op de tweede trede. De bovenkant van de vont rees boven dit niveau nog ongeveer 1,20 m uit, wat een praktische 'werkhoogte' is.

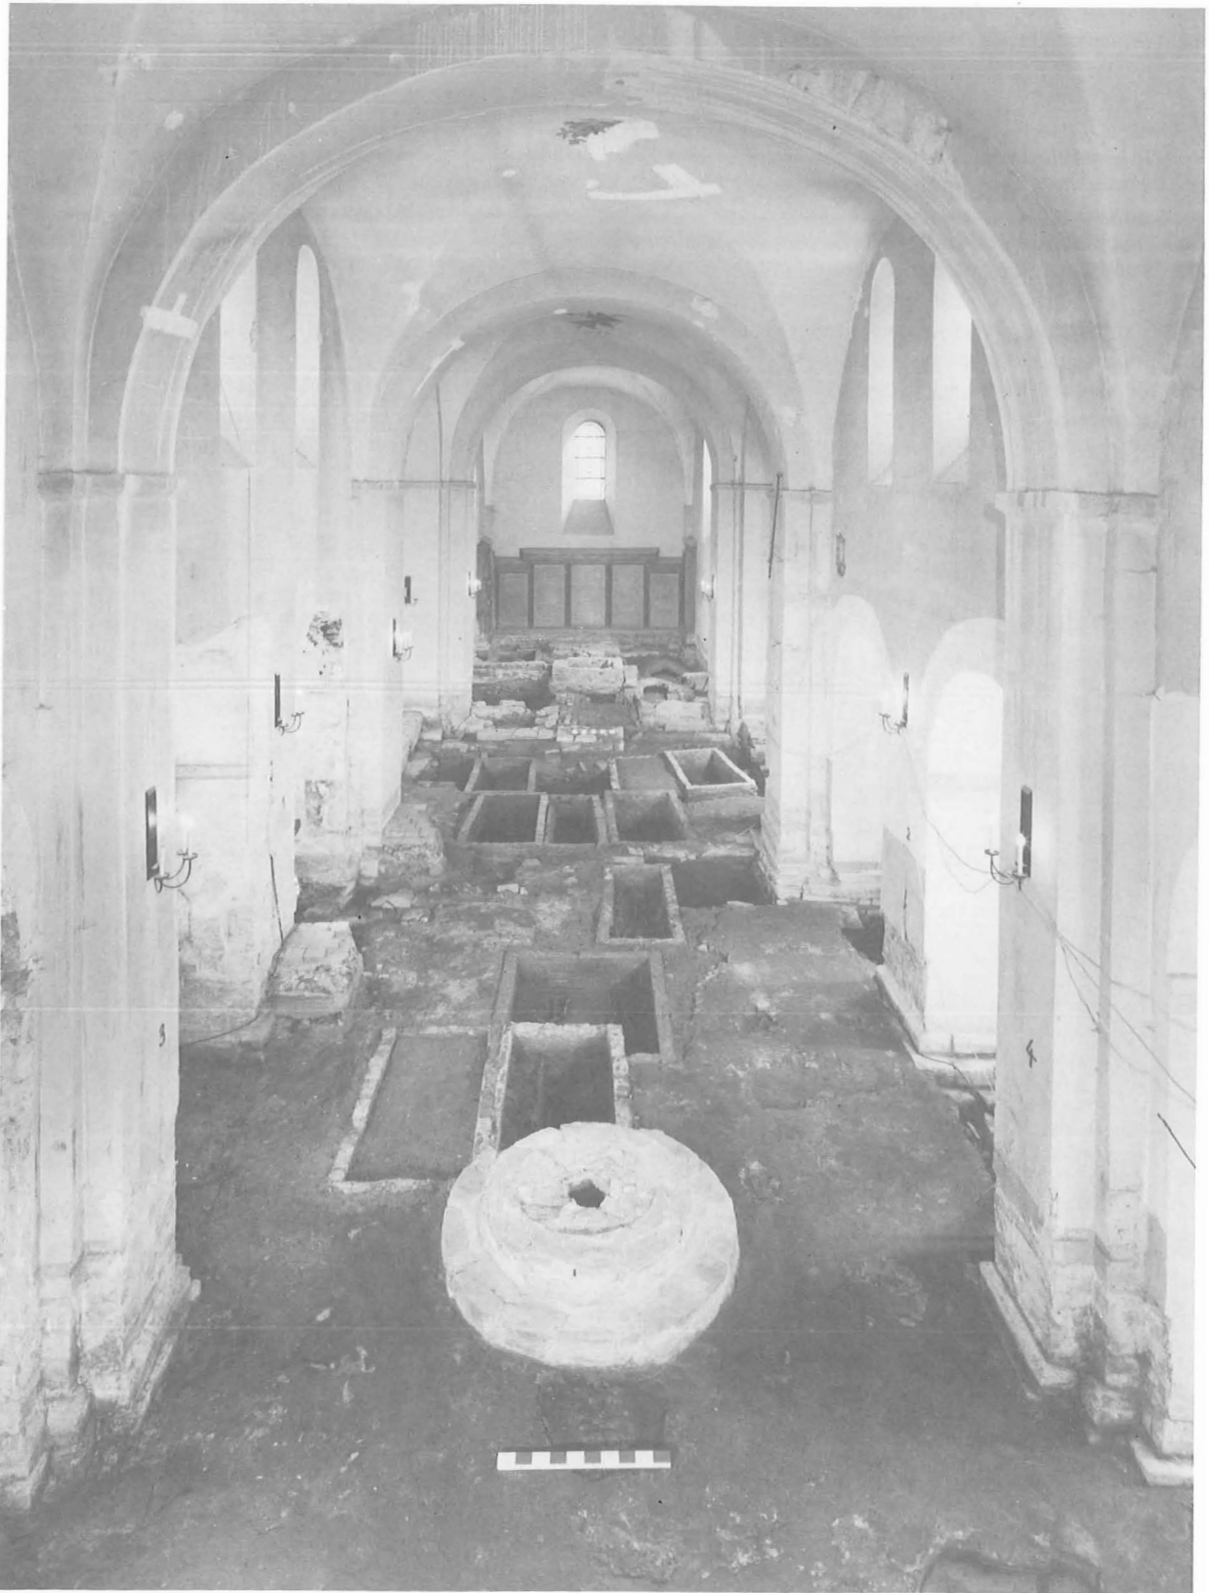
Fig. 10. Cappel, Ev. Stifts- und Fialkirche. Opgraving 1980, gezien uit het westen. Op de voorgrond, in het westen van de kerk, het basement van de doopvont. Het centrale gat is goed zichtbaar. Foto Westfälisches Museum für Archäologie, Münster.

Een enkele maal kreeg een bij onderzoek ontdekt doopvontsokkel zijn oude functie terug, bijvoorbeeld in de kerk van Cappel (fig. 10 en 11). Toch is de uitvoering anders dan oorspronkelijk, omdat bij de restauratie de sokkel niet drie maar twee treden hoog moest worden gereconstrueerd (Schneider, 1988: p. 167 noot 735). Voorts is de vont niet het oude Cappeler exemplaar. Dat bleef namelijk niet bewaard.

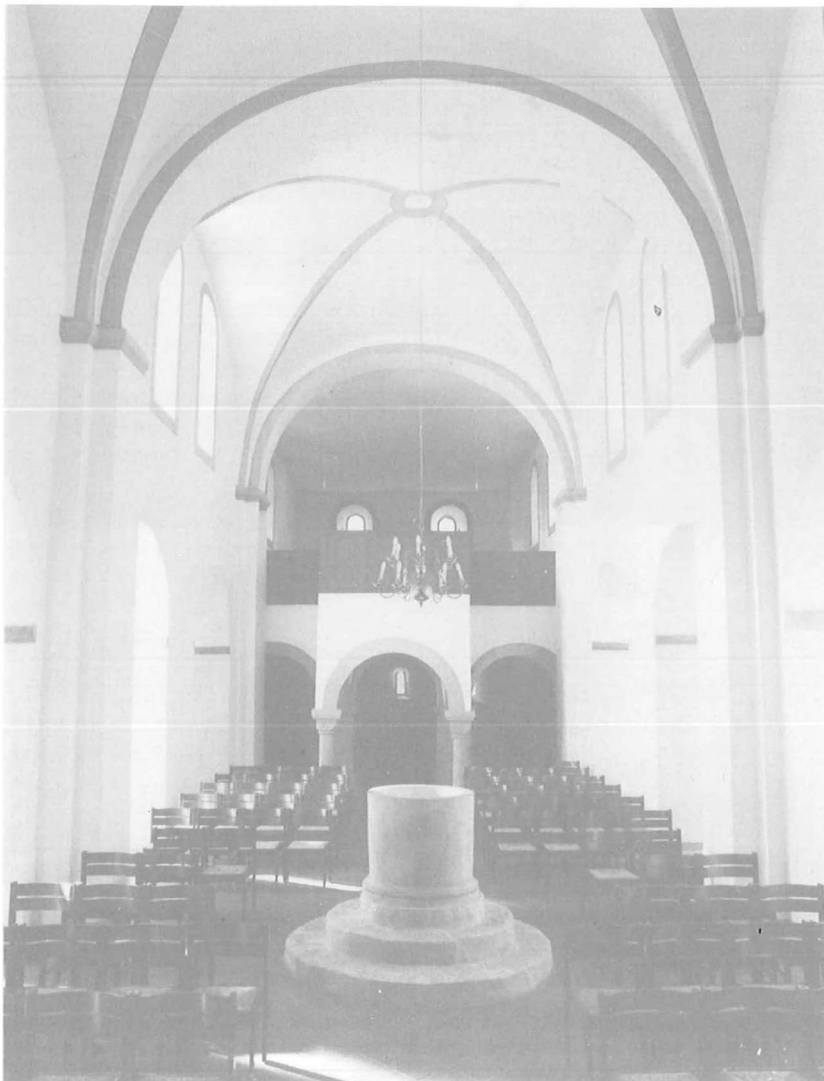
Fig. 11. Cappel. Ev. Stifts- und Filialkirche. De opstelling van de doopvont. Reconstructie. De vont is uit een andere kerk afkomstig. Het basement telde oorspronkelijk een trede meer. Foto M. Schneider. Westfälisches Museum für Archäologie, Münster.

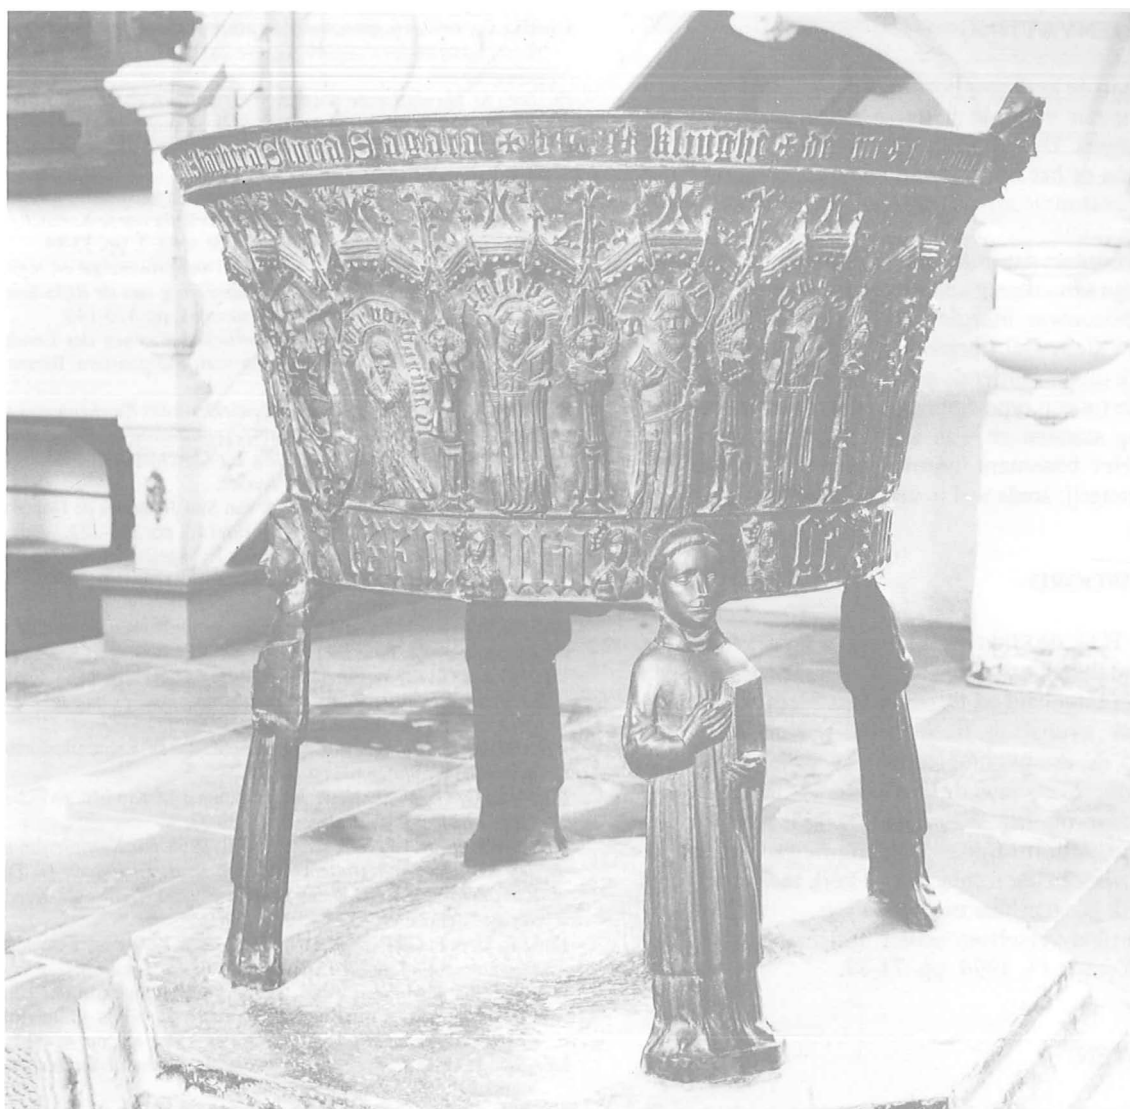
Fig. 12. Eilsum in de Krummhörn. Bronzen doopvont van Bertold Klinghe, 1472. Een soortgelijk vont zal op de sokkel in de kerk van Feerwerd hebben gestaan. Foto Jan Hovinga, Zuidlaren.
