Doksalen in Noordduitse dorpskerken

Regnerus Steensma

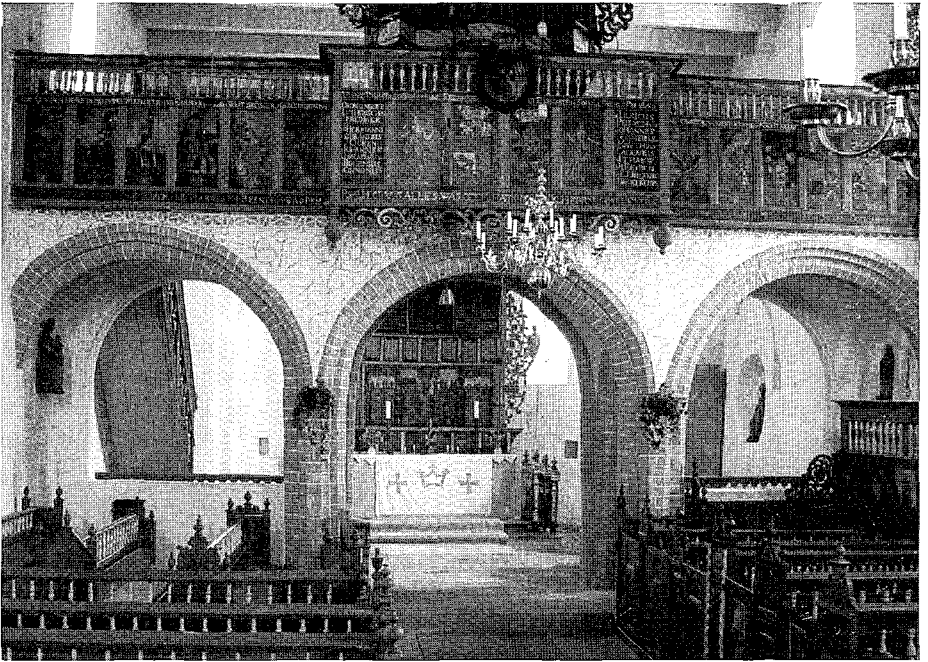
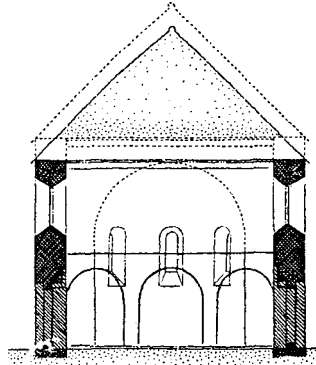
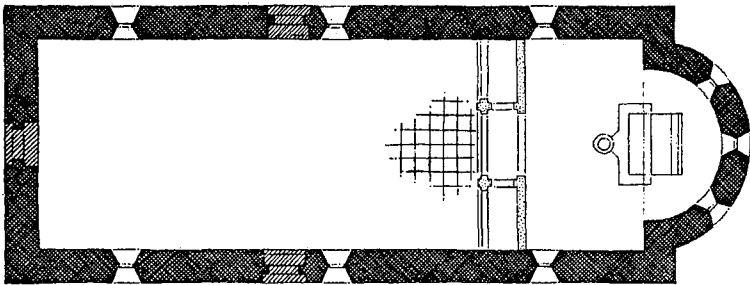
1 en 2 Buttforde, westzijde Lettner en plattegrond. De romaanse zaalkerk met ingesnoerde halfronde absis werd gebouwd rond 1230. De Lettner dateert uit de vijftiende eeuw. Rond 1681 werd vóór de balustrade een houten schot geplaatst met daarop zinnebeeldige voorstellingen, familiewapens en teksten.

Buttforde: de romaanse zaalkerk met ingesnoerde halfronde absis werd gebouwd omstreeks 1230. De Lettner dateert uit de vijftiende eeuw.

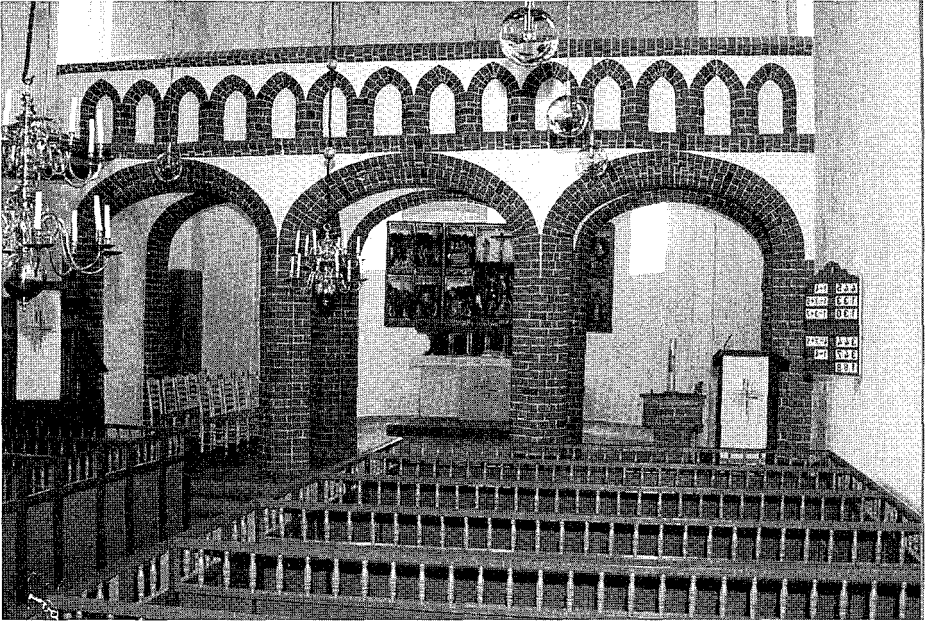
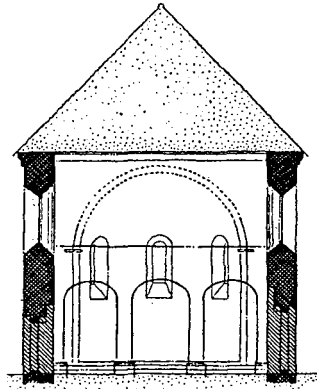
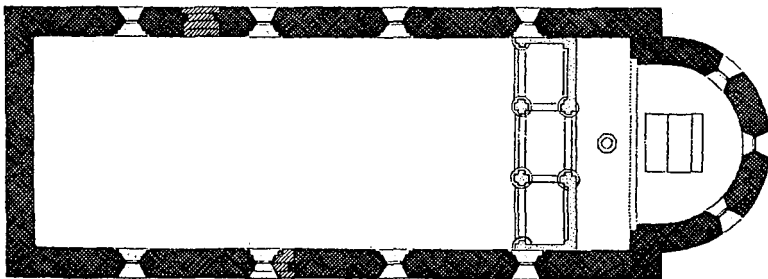
3 en 4 Cleverns, westzijde Lettner en plattegrond. De laatromaanse zaalkerk met ingesnoerde halfronde absis werd gebouwd in de eerste helft van de dertiende eeuw. De Lettner dateert uit de vijftiende eeuw.

Cleverns: de laatromaanse zaalkerk met ingesnoerde halfronde absis werd gebouwd in de eerste helft van de dertiende eeuw. De Lettner dateert uit de vijftiende eeuw.

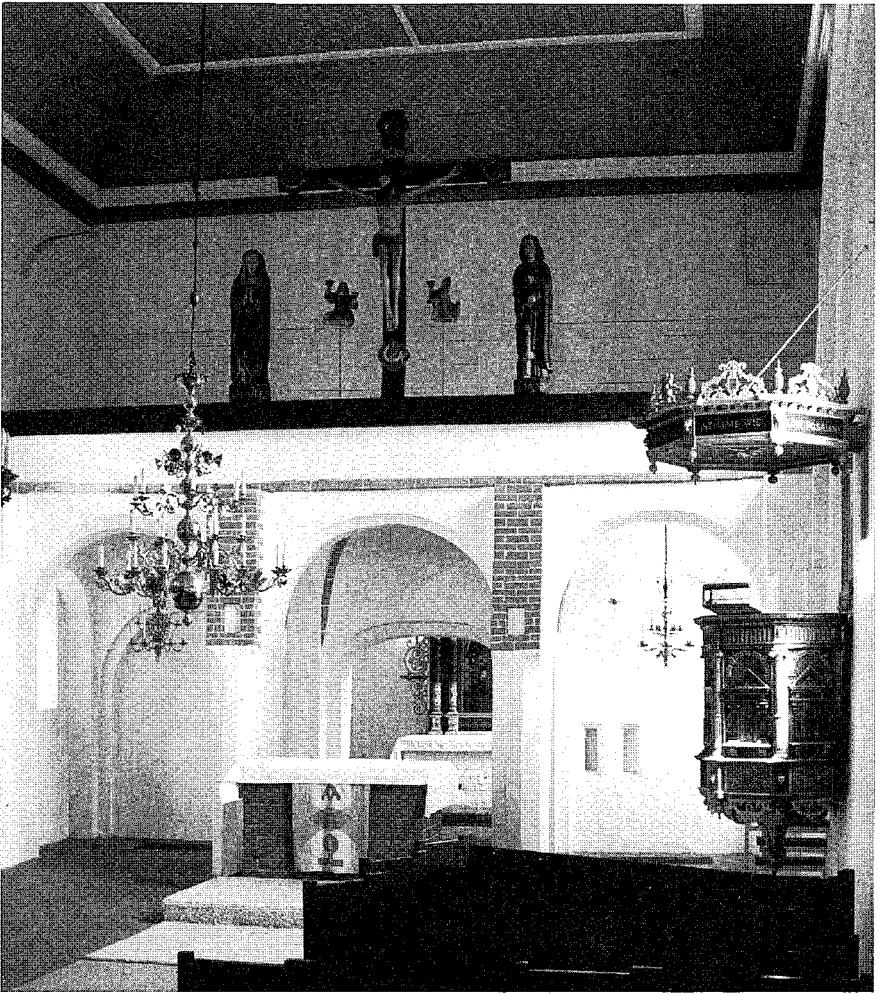
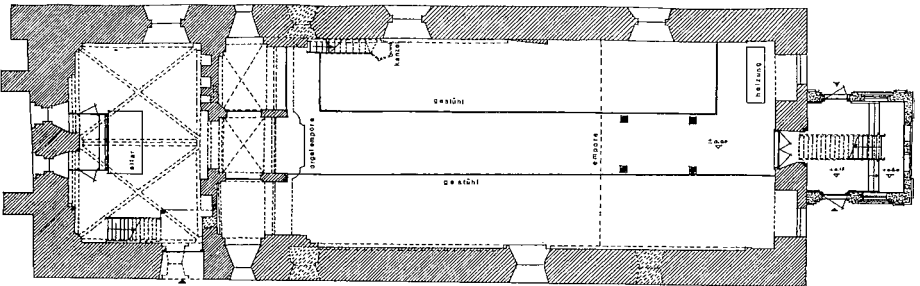
5 en 6 Holtrop, westzijde Lettner en plattegrond. De romaanse zaalkerk werd gebouwd in het midden van de dertiende eeuw. Aan het einde van de veertiende eeuw werd de oorspronkelijke halfronde absis afgebroken en vervangen door een rechte sluitwand. Tegelijkertijd werd de Lettner ingebouwd en het koor overwelfd. Uit dezelfde tijd dateert ook de triomfkruisgroep.

Holtrop: de romaanse zaalkerk werd gebouwd in het midden van de dertiende eeuw. Aan het einde van de veertiende eeuw werd de oorspronkelijke halfronde absis afgebroken en vervangen door een rechte sluitwand. Tegelijkertijd werd de Lettner ingebouwd en het koor overwelfd.

Holtrop werd gebouwd aan het einde van de veertiende eeuw toen de romaanse absis werd afgebroken en de bestaande koortravee werd overwelfd.

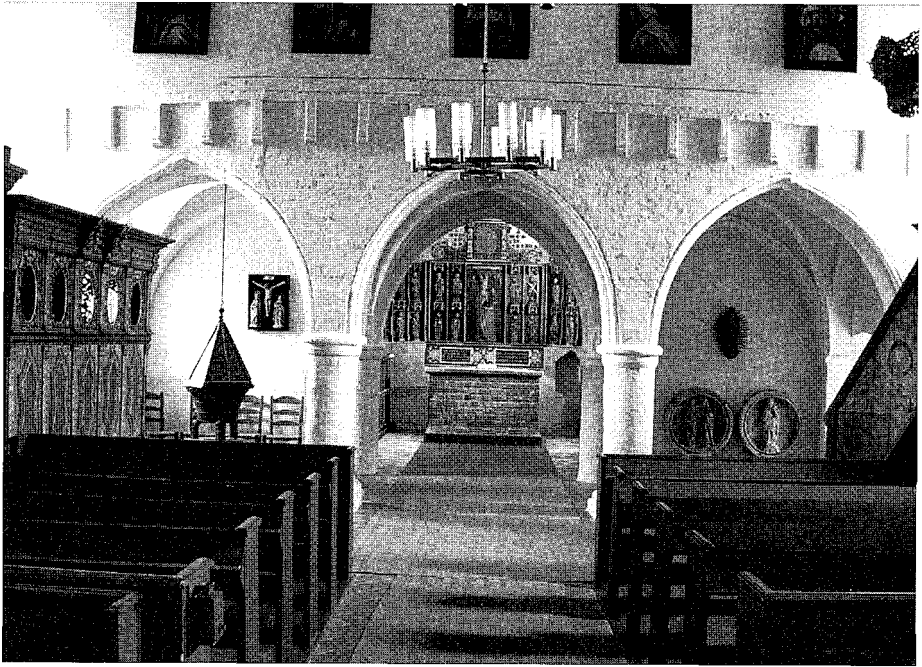
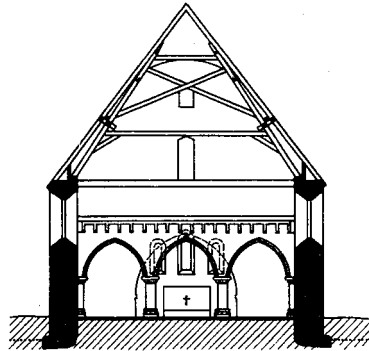
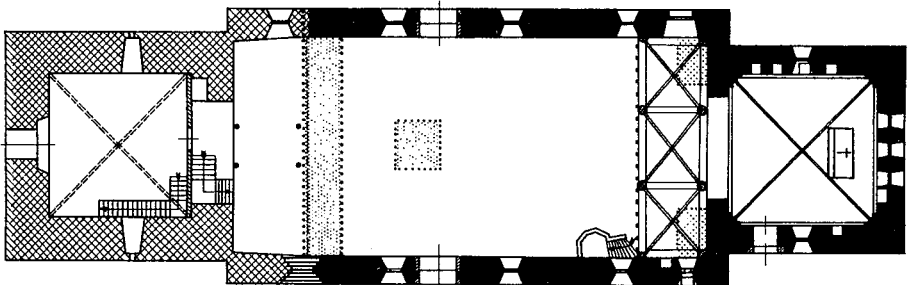
7 en 8 **Mulsum**, westzijde Lettner en plattegrond. De romaanse zaalkerk met ingesnoerde rechthoekige absis werd gebouwd in de dertiende eeuw. De Lettner werd rond 1500 toegevoegd.

De Lettner in Mulsum is van hetzelfde type als de vijf in het Oostfriesse gebied, maar wijkt op een aantal onderdelen daarvan af.⁷ De ronde pijlers gaan niet zonder meer over in de bogen maar worden afgesloten door een ronde dekplaat; de bogen zijn niet rond- of korfbogig maar spits; waar men een balustrade zou verwachten bevindt zich over de volle breedte een fries van rechthoekige naar beneden geopende velden; de ruimte tussen Lettner en zoldering is later door een bepleisterde vakwerkwand afgesloten; de achterwand van de zijruimten bleef hier in stand omdat hij deels bestaat uit de oostwand van het schip.

Mulsum: de romaanse zaalkerk met ingesnoerde rechthoekige absis werd gebouwd in de dertiende eeuw. De Lettner werd rond 1500 toegevoegd.

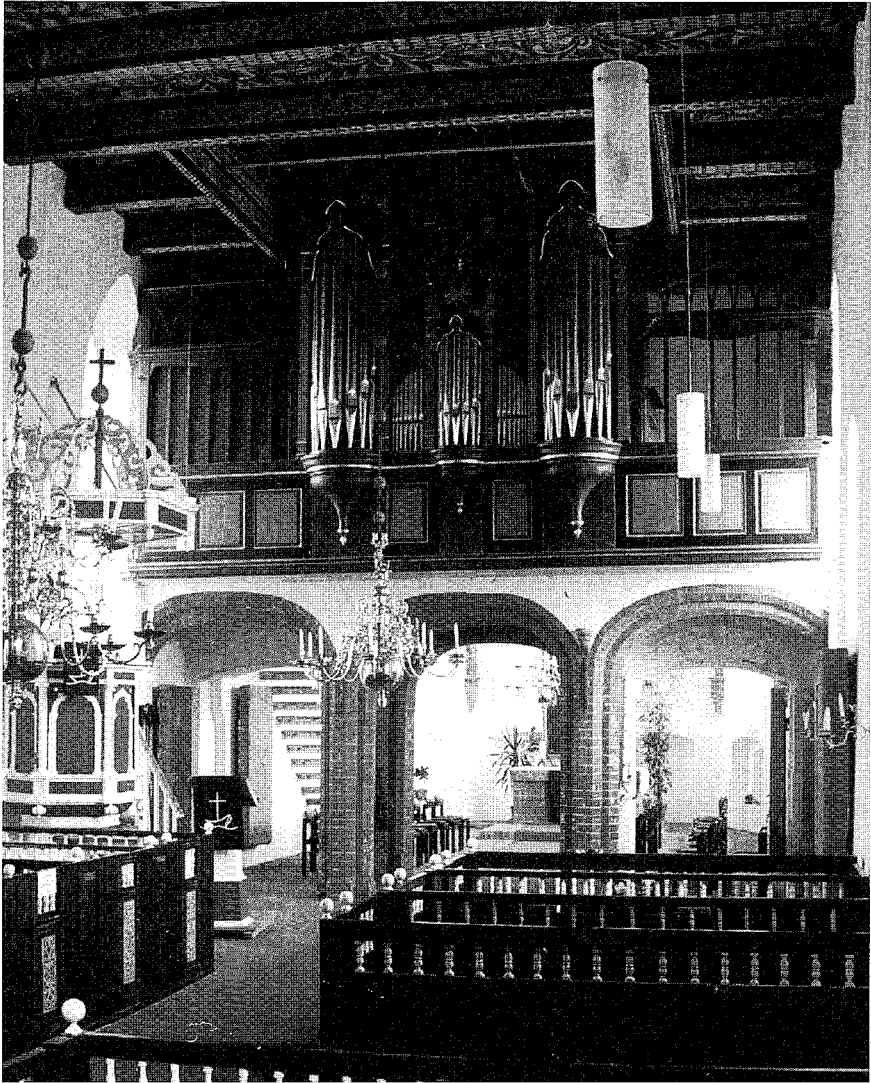
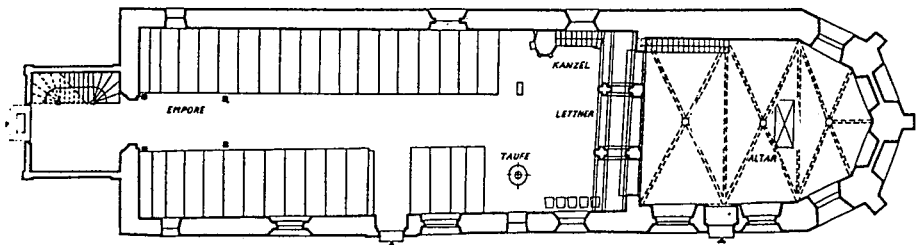
9 en 10 Nesse, westzijde Lettner en plattegrond. De romaanse zaalkerk werd gebouwd rond 1200. In 1493 werd de absis vervangen door een laatgotisch overwelfd polygonaal koor. Tegelijkertijd werd de Lettner gebouwd.

Nesse: de romaanse zaalkerk werd gebouwd omstreeks 1200. In 1493 werd de absis vervangen door een laatgotisch overwelfd polygonaal koor. Tegelijkertijd werd de Lettner gebouwd.

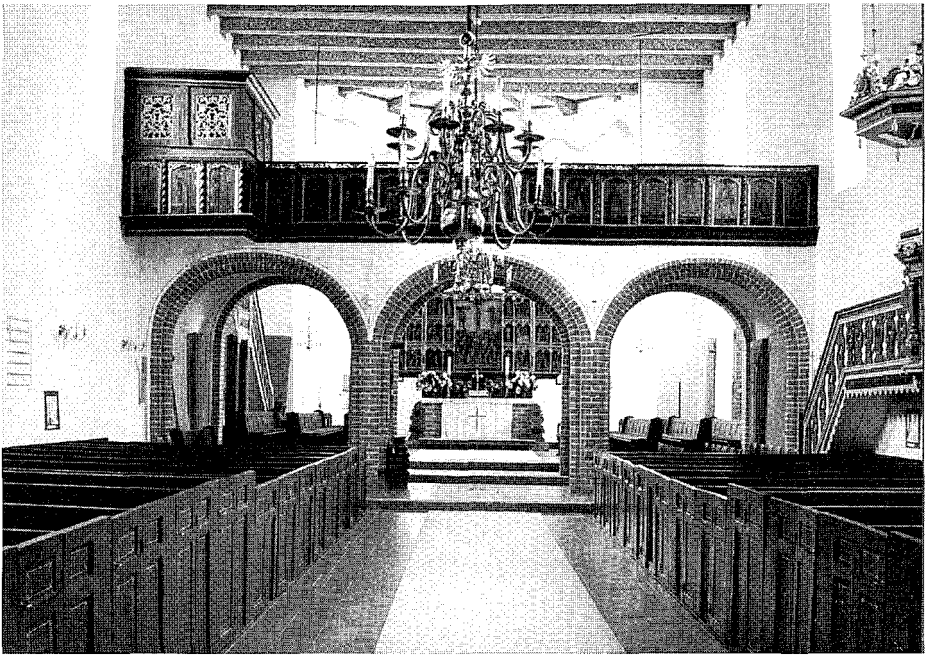
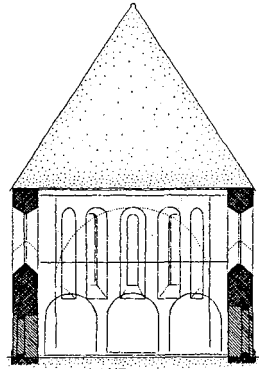
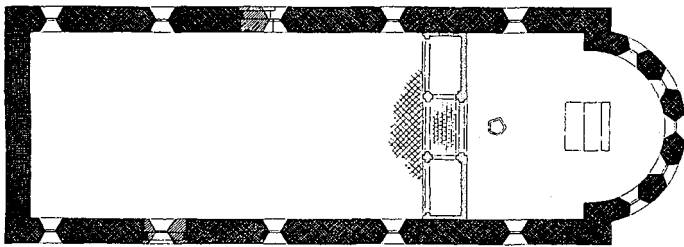
11 en 12 Schortens, westzijde Lettner en plattegrond. De romaanse zaalkerk met ingesnoerde halfronde absis werd gebouwd in de tweede helft van de twaalfde eeuw. De Lettner dateert uit het begin van de vijftiende eeuw. In 1730 werd vóór de balustrade een houten schot geplaatst met daarop een rij profeten.

Schortens: de romaanse zaalkerk met ingesnoerde halfronde absis werd gebouwd in de tweede helft van de twaalfde eeuw. De Lettner dateert uit het begin van de vijftiende eeuw.
